TMMOB MADEN MÜHENDİSLERİ ODASI
ZONGULDAK ŞUBESİ

14.10.2022 TARİHİNDE TTK ATİM'DE
YAŞANAN GRİZU FACİASINA
AİT ÖN RAPOR

OCAK 2023

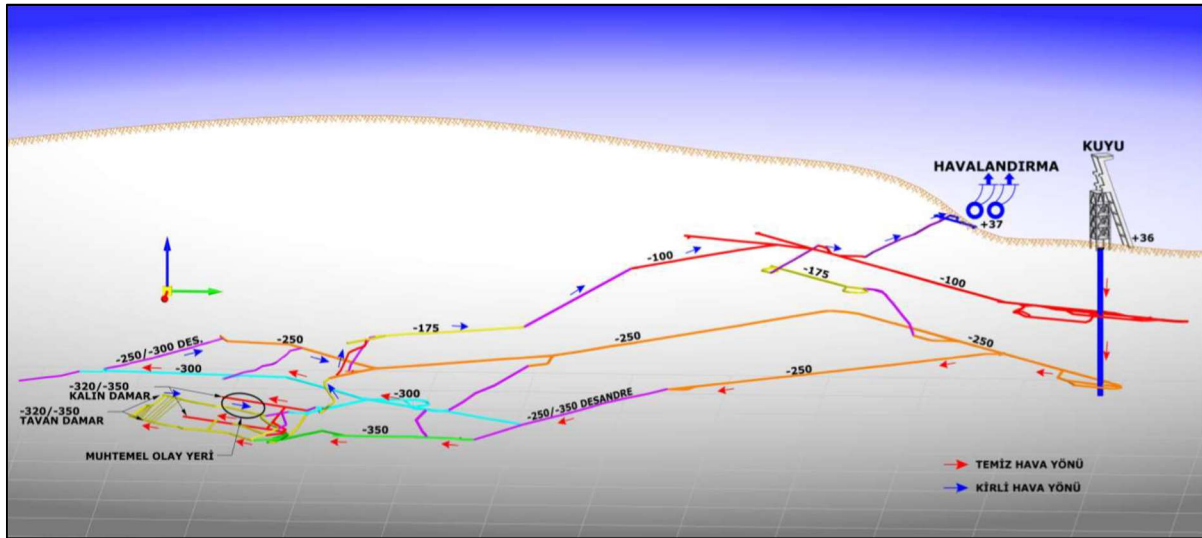
Şekil 1. Ocak üretim ve havalandırma planı.

Kesin olmamakla birlikte incelenen veriler çerçevesinde Metan Patlamasının (Grizu) 2. Kartiye -320 Kalın damar hazırlık üst tabanyolu içinde meydana geldiği değerlendirilmektedir. Ocağın üretim ve havalandırma planı Şekil 1’de sunulmuştur. Grizu patlamasını müteakip oluştuğu düşünülen gaz ya da toz patlaması(ları) ise 1. patlamanın etki alanı içinde kalan hazırlık ya da üretim panosu içinde ve bunların bağlantı yollarındaki noktalarda ya da ana hava yollarında oluşmuş olabileceği söylenebilir.

TTK ATİM'e ait yeraltı ocağının genel planlaması değerlendirildiğinde tasarım olarak hatalı uygulamaların olduğu görülmektedir. Özellikle tali olarak havalandırılan hazırlık çalışmalarının hava dönüşlerinin, dönüş yolları yerine temiz hava yollarına bağlı olması (*bu noktalara kadar temiz hava yolu olarak hizmet eden galerilerin bu noktadan sonra hava dönüş yoluna dönüşmesi*), ocaktaki temiz hava miktarının yeterli olup olmadığı değerlendirilmeden aynı anda tali olarak havalandırılan birçok hazırlık çalışmasının sürdürülmesi ve neredeyse tüm çalışmaların bir şekilde birbirine irtibatlanması gibi uygulamaların ocağı havalandırma açısından riskli hale getirmiş olduğu değerlendirilmektedir. Bu nedenle, yarı mekanize Tavan Ayak, bu ayağın alt taban yolu içinde sürülen bacalardan bir tanesi ve -320 Kalın Damar baş taban hazırlığına sağlanan temiz havalar ayrı ayrı sağlanmış olsa da hayatını kaybeden işçilerin ocak içindeki yerleri incelendiğinde ocakta meydana gelen bir patlama sonucu çalışma işyerlerinin birbirine irtibatlı olması nedeniyle neredeyse tüm çalışma alanlarının etkilendiği açıktır.

Bunun yanında, ATİM'e ait yeraltı ocağının üretim ve havalandırma planları incelendiğinde, ocakta yatay ve düşey konsantrasyonun sağlanamadığı, dolayısıyla ocağın büyüklüğü de dikkate alındığında işyerlerinin havalandırılması için havanın oldukça uzun yollar kat etmesi gerektiği anlaşılmaktadır. Bu durum ocak direncini arttırmakta ve bu nedenle ocakta ihtiyaç duyulan temiz hava miktarının sağlanabilmesi için gerekli basınç farklarının da gereksiz büyümesine neden olmaktadır. Örneğin, +40 kotundan giren temiz havanın yarı mekanize ayağa ulaşması için yaklaşık 3000 metre yol kat etmesi gerekmekte ve kirlenen havanın ocağı terk etmesi için ise yaklaşık 3500 metre yol kat etmesi gerekmektedir. Bunun yanında yarı mekanize ayak ve -320 Kalın Damar tabanyolu hazırlığı da dahil olmak üzere neredeyse tüm hazırlık çalışmalarının kirli havaları ise kesiti oldukça küçük olan (3-4 m²) nefeslik başyukarı galerisinden geçmektedir. Yüksek miktarda dönüş havasının dar bir kesitten geçirilmeye çalışması ise bu noktada yüksek bir direnç ve dolayısıyla yüksek bir basınç kaybı oluşmasını beraberinde getirmektedir.

4. Etkin havalandırma ilkeleri çerçevesinde, ocak tasarımı genel olarak elden geçirilmeli ve revize edilmelidir. Bu amaca yönelik kuyu derinliğinin, çalışma derinliğine indirilmesi, kirlenen havanın en kısa yoldan en az dirence maruz kalacak şekilde ocak dışına deşarj edilmesi tasarlanmalıdır.

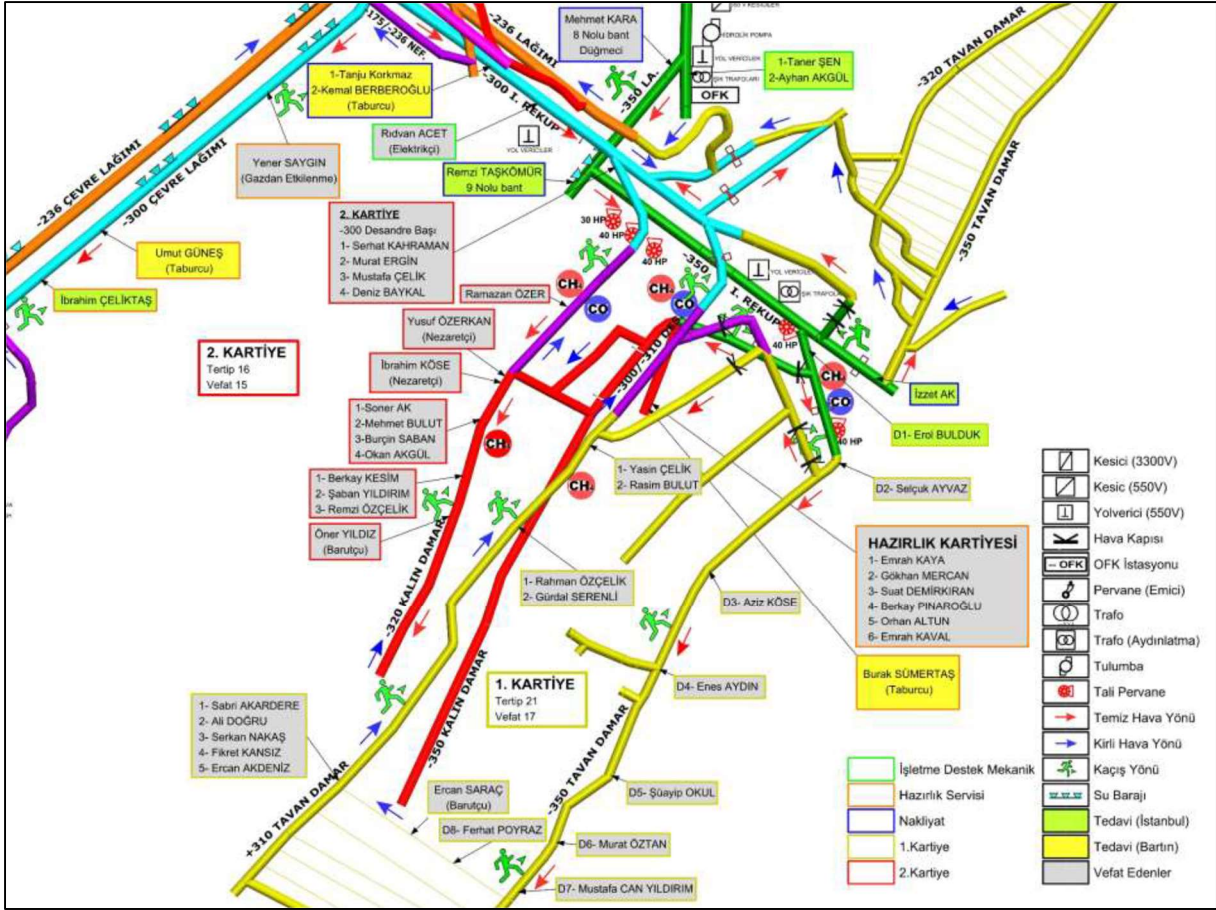
Şekil 2. Olayda hayatını kaybeden ve yaralanan madencilerin ocaktaki olası yerleri.

Olayda hayatını kaybeden ve yaralanan madencilerin olası yerlerini gösterir plan Şekil 2'de verilmiştir. Buna göre;

1. Kartiye: -310/-350 Tavan Damar Mekanize Ayak bölgesine 16.00-24.00 vardiyasında 21 Kişi tertip edilmiş olup 17 işçi yaşamını yitirmiştir.

2. Kartiye: -320/-350 Kalın Damar Hazırlık Üst ve Alt Tabanyollarına 16.00-24.00 vardiyasında 16 Kişi tertip edilmiş olup 15 işçi yaşamını yitirmiştir.

Nakliyat Servisi: -350 7 Nolu Bant Düğmecisi(Yol verici) 1 işçi yaşamını yitirmiştir.

Elektrik Servisi: -300 1. Rekup Lağımı 1 kişi yaşamını yitirmiştir.

Hazırlık Servisi: -350 1. Rekup Kalın Damar Desandre Hazırlık 6 işçi, -350 2. Rekup Kalın Damar Hazırlık 1 işçi olmak üzere toplam 7 işçi yaşamını yitirmiştir.

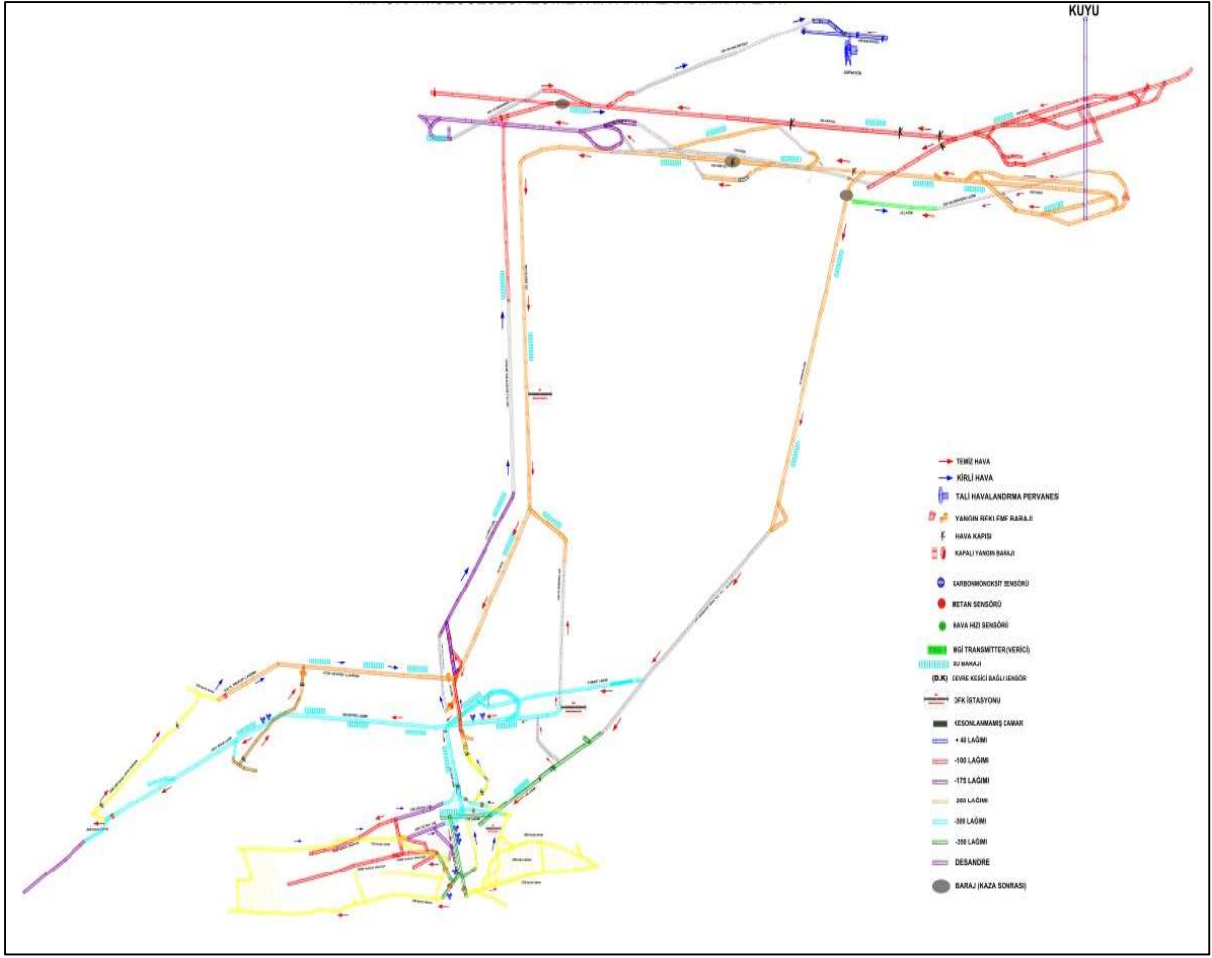
Şekil 3. Ocağın mevcut durumunu gösterir plan.

ATİM'e bağlı yeraltı ocağında olaydan önce -350/-310 kotları arasında Tavan Damar'da teşkil edilmiş ve halihazırda çalışan yarı mekanize bir ayak, ayak önünde sürülmekte olan iki başyukarı hazırlığı, yine ayağı ikiye bölen bir orta taban hazırlığı, -320 ve -350 kotlarında Kalın Damar içinde sürülen iki taban yolu hazırlığı (-350 tabanyolunun bir bölümü kapalı), batı panoları için kot altı devam eden güneybatıya yönünde -350/-370 arasında Kalın Damarda sürülmekte olan bir desandre hazırlığı, doğu panoları için kot altı devam eden güneydoğu yönünde -350/-370 arasında Tavan Damar'da sürülen bir desandre hazırlığı, -300 II. Rekupta -300/-350 arasında sürülen bir desandre hazırlığı ve -300 II. Rekupta bulunan ve Kalın Damar'ı kesmek amacıyla sürülen bir hazırlık lağımı bulunmaktadır (Şekil 3).

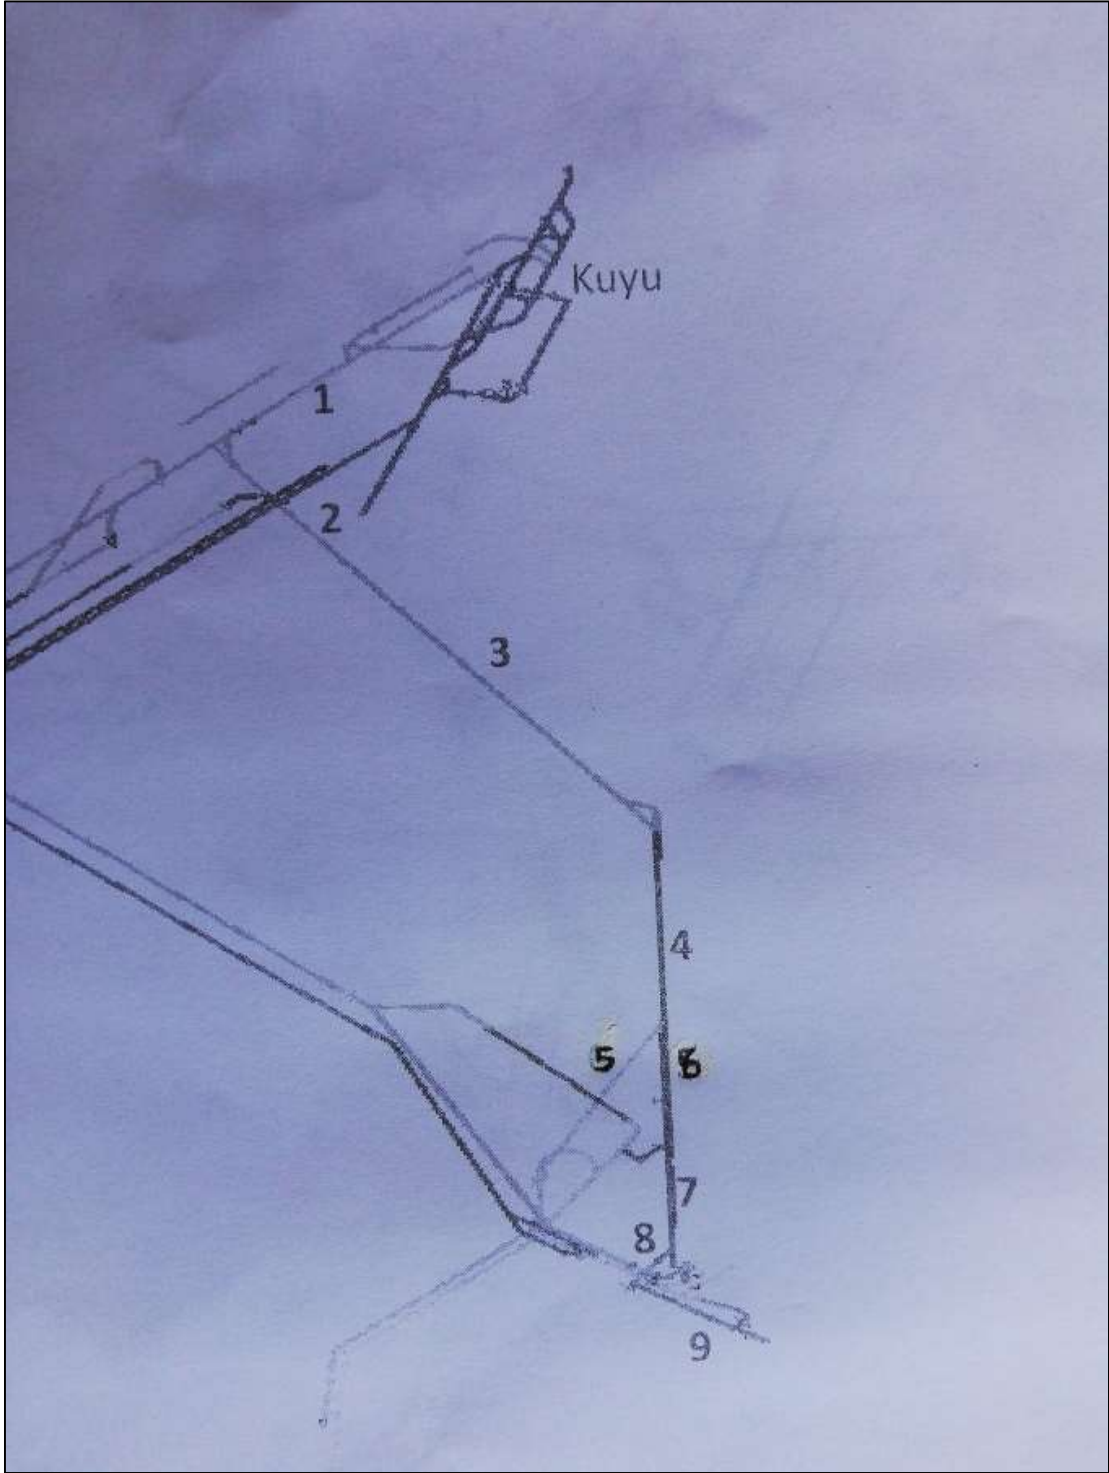
Şekil 4. Ocakta kullanılan bant konveyörlerin yerleri ve numaralandırılması.

Ocakta 9 ünite bant konveyör bulunmakta olup Kuyu dibinden itibaren -250 katında ilk 1, 2, 3 no'lu bant konveyörler, -250/-350 arasında 4 ve 6 no'lu bant konveyörler, -300 katına bağlantı lağımında 5 no'lu bant konveyör, -350 katında ise 7,8 ve 9 no'lu bant konveyörler bulunmaktadır (Şekil 4).
