K.B.İ. MURGUL ÇAKMAKKAYA VE DAMAR SAHALARINDA BİLGİSAYAR DESTEKLİ ŞEV STABİLİTE ANALİZİ

COMPUTER ASSISTED SLOPP STABILITY ANALYSIS IN
ÇAKMAKKAYA AND DAMAR FIELDS OF K.B.İ.
MURGUL COPPER MINE

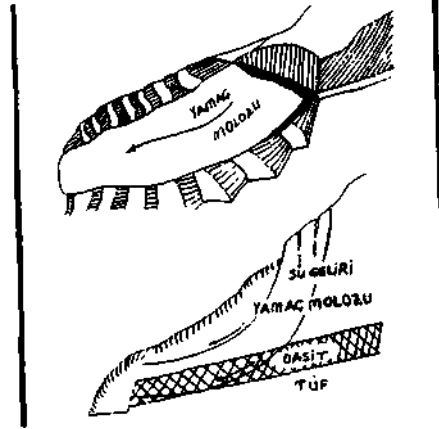
Şekil.2. 1989'da Çakmakkaya'da Olan Heyelanın Şematik Görünüşü

Arazi çalışmalarının ilk aşamasında, Mart 1989'da Çakmakaya bölgesinde meydana gelen heyelanın nedenlerini ve tipini belirlemek amacıyla arazideki kayaçların konumları ve yeraltısuyunun durumu gözlemlenmiştir. Gözlemler esnasında, heyelana ait gerilme çatlaklarından sızan yağmur sularının tüf ve dasit kayaçlarının kontak zonu boyunca kaynaklar halinde yeryüzüne çıkarak tabii bir drenaja maruz kaldığı ve bu durumun şevlerdeki yeraltısuyu seviyesini düşürdüğü görülmüştür. Dolayısıyla tüf-dasit kontak zonu boyunca bir zayıflık düzlemi oluşmaktadır. Bölgede topuk görevi yapan arazi parçasının

üretim ve dekapaj çalışmaları esnasında alınması, tuf üzerinde yer alan ayrılmış dasit ve bitki örtüsünden oluşan "yamaç molozu" ve "dasit" kayalarının, tuf-dasit kontak zonundaki zayıflık düzlemi boyunca kaymasına neden olmuştur. Bu kaymanın taban heyelanı tipinde dairesel bir kayma olduğu sonucuna varılmıştır. Çakmakkaya bölgesinde meydana gelen bu heyelanın şematik bir görünümü Şekil.2'de verilmiştir. Şekil.3'de ise heyelanın odugu Mge ve arazi çalışmaları esnasında yapılan topografik ölçümler sonucu ortaya çıkan tuf-dasit kontak zonuun mostrası, açık ocak planı üzerinde görülmektedir.

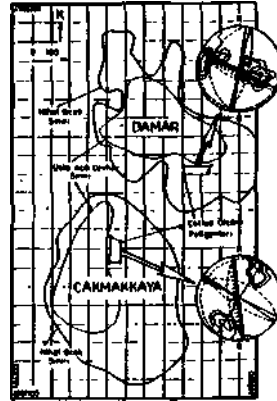
Şekil.2. Açık Ocak Planı Üzerinde Çatlak Otenno Yandan BOfelei ve İlgili Steronetlerin Ozel Gotünümü

ana çatlak takımlanmn doğrultu ve eğimleri sırasıyla (K45B/76GB) ve (K53B/70KD)'dir. Damar sahası Yeşiltepe bölgesi için birinci ve ikinci ana çatlak takımlanmn doğrultu ve eğimleri sırasıyla (K8D/30KB) ve (K14D/72GD)'dir. Şevlerin stabilitesine hakim çatlak takımlanmn etkisini araştırmak amacıyla, çatlak takımlanmn oluşturduğu arakesit vektörlerinin eğim ve doğrultulan bulunarak, bölgelerdeki dasit ve tuf içinde bulunan basamak şevlerinin eğim ve doğrultulan ile karşılaştırılmıştır. Ana çatlak takımlanmn arakesit vektörlerinin eğimleri yaklaşık 90° civarındadır. Mevcut basamakların şev açılan ise Çakmakaya bölgesi için 65-70° arasında ve Damar bölgesi için 70-75° arasındadır. Bu arada 4.Bölüm'de anlatılacak olan dasit ve tuf ün geomekanik özellikleri de gözönünde bulundurulduğu zaman, tuf ve dasit üzerindeki mevcut basamak şevlerinde çatlak takımlanndan kaynaklanan hiç bir stabilite problemi olmadığı söylenebilir. Dasit ve tuf üzerindeki basamakların şev açılan artırılabilir, ancak bir emniyet tedbiri olarak mevcut basamak şev açılanmn korunmasının daha doğru olduğu söylenebilir. Şekil.4'de çatlak ölçümü yapılan bölgelerin yerleri ve ilgili steronetler ocak planı üzerinde gösterilmektedir.

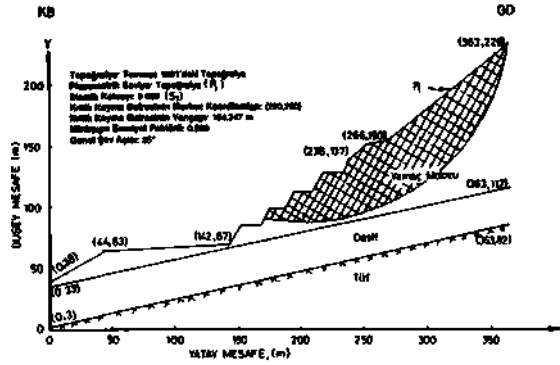
Şekil 7 Temmuz 1991'deki Topografik Durumda Piyemmelik Seviyenin Şev YÖneyine Bili Oldutu ve Sismik KaMyının Sifr OWnlu KiWlarde İcnlik Kayma Daireli ve Minimum Emniyet Fakımı (Derlem* T)

Arazi topografyasının Temmuz 1991'deki durumu gözönüne alınarak ve yukarıda sözedilen değişkenler, veriler ve kabuller kullanılarak bilgisayarda yapılan dört adet denemeye ait sonuçlar Şekil.7,8,9 ve 10'da özetlenmiştir. Şekillerden görüldüğü gibi kaymalar yamaç molozu içinde olmaktadır. Şekil. 10'da görülen durum (P_2, S_2 koşulları), arazinin gerçeğe en yakın verilerini içermektedir. Bu koşullarda minimum emniyet faktörünün 1.454 olduğu görülmektedir. Yeraltısuyu seviyesi yükseldikçe (P^1 koşulları, Şekil.9) minimum emniyet faktörünün 0.791'e düştüğü görülmektedir. Sınır emniyet faktörünün 1.2 olduğu gözönüne alındığında, Şekil. 10'da görülen 1.454'lük bir emniyet faktörünün şevlerin stabilitesi bakımından yeterli olduğu düşünülebilir. Ancak, bölgede uzun süreli yoğun bir yağış olması durumunda 1.454 olan emniyet katsayısının 0.791'e kadar düşeceği açıktır. Bu nedenle, (P_2, S_2) koşullarında 1.454 olan emniyet katsayısının kritik bir değer olduğu ve yükseltilmesi gerektiği söylenebilir. Bu amaçla, Bölüm 5.3'de arazi yükünün hafifletilmesi (traşlama) sonucunda, minimum emniyet faktörünün nasıl değiştiği araştırılmıştır.

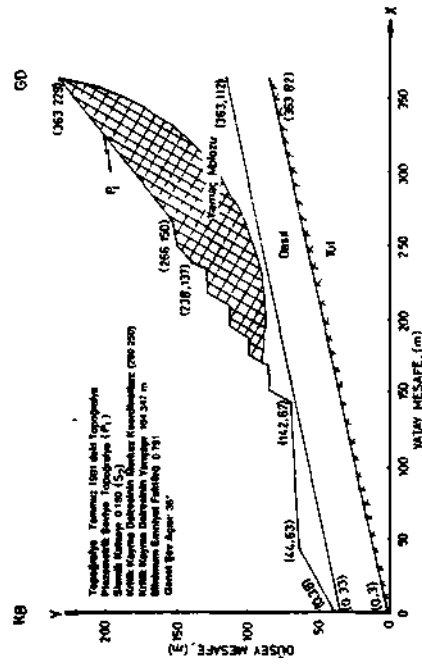
Şekil 9 Temmuz 1991'deki Tıngırdüzü Deresinde Patlamış Bir Sığınak Damağının Uzun Yatay Eği ve Sırtın Katmanlı Sırt Ölçülme Koppallarına Kritik Kısımın Kesiti ve Minimum Emniyet Faktörü (Devre-2)

Yük hafifletme çalışmalarının emniyet katsayısına olan etkisini araştırmak amacıyla, değişik topografik veriler kullanılarak bilgisayarda bazı denemeler yapılmıştır. Şekil.9'da görülen stabilite bakımından en kötü yeraltısuyu seviyesi (P_1) ve en kötü sismik katsayı (S_2) koşullarında, 35° olan genel şev açısının 30° 'ye düşürülmesi ile minimum emniyet faktörü 0.791'den 1.232'ye (Şekil.11) ve 25° 'ye düşürülmesi ile 1.817'ye (Şekil. 12) çıkmıştır. Gerçekte yeraltısuyu seviyesinin daha düşük olacağı gözönüne alındığında, 1.232 ve 1.817 olan emniyet faktörlerinin (P_2, S_2 koşullarında) sırasıyla 1.397 ve 2.450 olduğu görülmüştür (Şekil. 13 ve 14). Sınır emniyet faktörünün 1.2 olduğu gözönüne alındığında, Şekil.11'de görülen yük hafifletme çalışmalarının yapılması, diğer bir deyişle yamaç molozu'nun bulunduğu yerlerde genel şev açısının $30-35^\circ$ arasına düşürülmesi, kazı çalışmalarının yapıldığı şevleri, daha stabil ve emniyetli bir duruma getirmek açısından gereklidir.

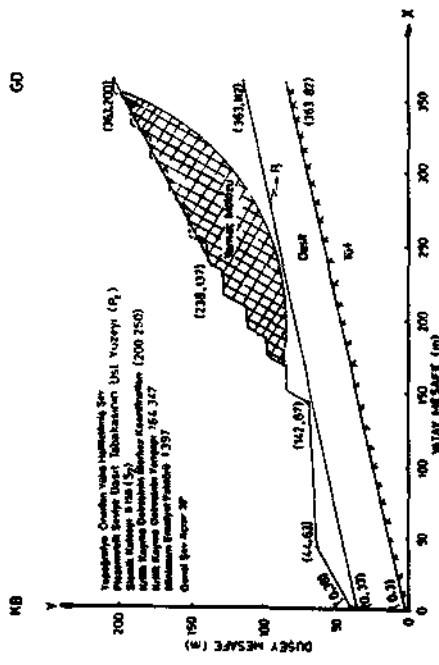
Şekil 15. Yeni Havzaların Kuvvetli ve Diğer Etkilerinde Kritik Kayma Düzeyi ve Minimum Emniyet Faktörü (Değerler 6)

Bu araştırma yapılmadan önce, işletmenin gerçekleştirdiği bazı yük hafifletme çalışmaları vardır.Şekil.3'de doğrultusu B-B' olarak belirtilen kesit üzerinde, işletmenin gerçekleştirdiği yük hafifletme çalışmaları ile ilgili olarak yapılan bilgisayar çalışmasına ait sonuçlar Şekil. 15'de özetlenmiştir.İşletme, genel şev açısını 25° 'ye düşürmüştür. Şekil. 15'de görüldüğü gibi, stabilite bakımından en kötü yeraltısuyu (P_1) ve en kötü sismik katsayı (S_j) koşullarında, genel şev açısı 25° olduğunda, minimum emniyet faktörü 8.128 olmaktadır. Bu emniyet katsayısı, gereğinden çok stabil bir ortamı göstermektedir. Dolayısıyla, yamaç molozu'nun bulunduğu yerlerde ekonomik ve emniyetli genel şev açısının $30-35^\circ$ arasında olması gerektiği söylenebilir.

Bilgisayar yardımıyla yapılan stabilite analizi çalışmaları sonucu, yamaç molozu içerisinde açılan mevcut şevlerin emniyet açısından kritik koşullarda olduğu ortaya konmuştur. Söz konusu bölgenin stabilitesinin sağlanabilmesi için alınabilecek en önemli önlemin "yük hafifletme çalışmaları" olduğu sonucuna varılmıştır. Mevcut durumda 35° olan genel şev açısının sulu (bol yağışlı) ortamda stabilite açısından kritik olduğu görülmüş ve yapılan çalışmalar sonucu söz konusu bölgedeki ekonomik ve emniyetli genel şev açısının 30-35° arasında bir değer olması gerektiği ortaya konmuştur.
