**ELİ SOMA IŞIKLAR DESANDRESİNDE KARŞILAŞILAN  
SORUNLAR, DENENEN TAHKİMAT ŞEKİLLERİ VE ÇÖZÜM  
ÖNERİLERİ****The Problems Encountered in ELİ Soma Işıklar Inclined Shaft, Applied Support Systems and  
Solution Recommendations****Yılmaz ÖZÇELİK (\*)  
Seyfi KULAKSIZ (\*\*)****Anahtar Sözcükler:** Şişme, şişme mekanizmaları, tahkimat tasarımı**ÖZET**

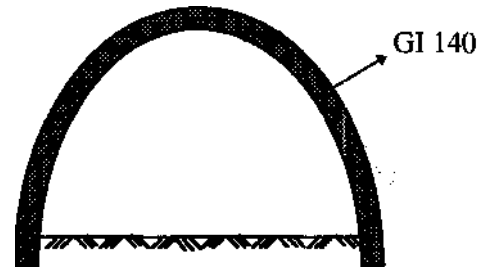
Şekil 4. İşletmede denenilen ilk tahkimat sistemi

**Taşıyıcılık:** Hiperstatik karekterde olduğu için akma sonrası ek bir taşıyıcılığı vardır. Fakat zayıf formasyon şartlarında galeri deformasyonuna uyum sağlamaz. Tahkimata gelen plan dışı yüklemelere karşı taşıyıcılığı düşüktür.

**Arazi Kontrolü:** Taban stabilite probleminin bulunduğu ve şişmenin olduğu yerlerde uygulanamaz. Uygulanması, batma ve burkulma sorunları yaratır.

Desandrenin 300. m'sine kadar sert birimlerde başarıyla uygulanmış ve tektonikçe aşırı deforme olan zonlarda yan duvarlara 1 m'lik beton atılmış fakat bu metreden sonra aşın kil içerikli birimlerde uygulanamamıştır.

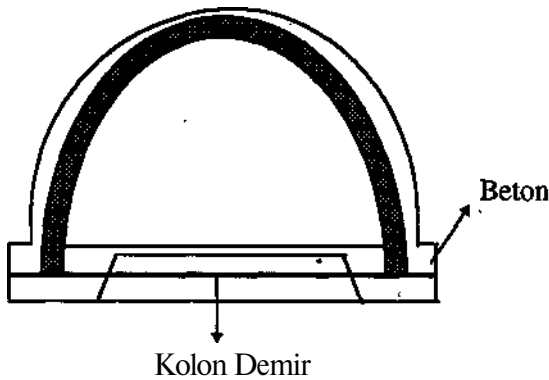
Şekil 5. İşletmede denenen 2. tahkimat sistemi

**Taşıyıcılık:** Düşey yükleme durumunda taşıma gücü yüksektir. Beton kalitesinin düşük olması taşıma gücünü dolayısıyla sistemin taşıyıcılığını olumsuz yönde etkiler.

**Arazi Kontrolü:** Sistemde taban kabarma'na karşı tabanda kolon demir ve 50 cm düz beton kullanılmıştır. Fakat tabanın düz oluşu tabanda aşın basınç oluşumuna neden olmaktadır. Bu sistem ayrıca, fayların etkisine ve kilin şişmesine karşı etkin bir tahkimat değildir.

Desandrenin 300-400 metreleri arasında kil içeren birimlere gelinceye kadar başarıyla kullanılmış fakat kilce zengin birimlerde uygulandığında başarısız olunmuştur.

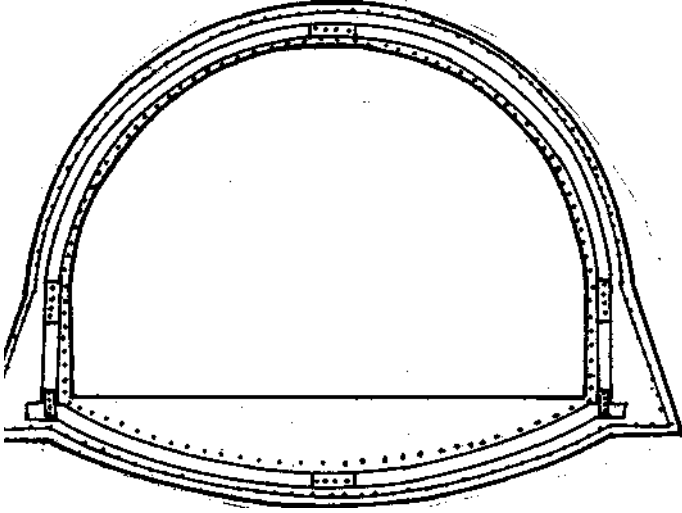
Şekil 6. İşletmede denenen 3. tahkimat sistemi

**Taşıyıcılık:** Düşey yükleme durumunda taşıma gücü yüksektir. Yanal basınç koşullarında taşıyıcılığı yeterli değildir.

**Arazi Kontrolü:** Sistemde taban kabarmasına karşı taban yayı kullanılmasına karşın betonlama direkt kile yapıldığından killerin kendini yapraklanma şeklinde bırakıp şişmesinden dolayı yetersiz kalmaktadır. Ayrıca, denenen saplama elastik ortama ulaşamadığından uzunluğu yetersizdir.

Desandrenin 350-400 metrelerinde kilde meydana gelen şişme ve tektonik hareketlerden dolayı taşıyıcılığı yeterli gelmediğinden bu sistemden de vazgeçilmiştir.

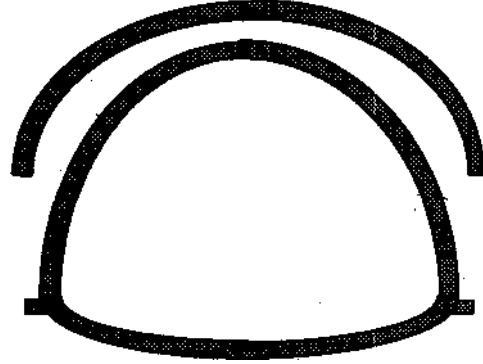
Şekil 7. İşletmede denenen 4. tahkimat sistemi

**Taşıyıcılık:** Düşey yükleme durumunda taşıma gücü yüksektir. Yanal basınç koşullarında ve aksel yükleme koşullarında taşıyıcılığı yeterli değildir. Önden giden kılavuz kasa düşey yükü üzerine aldığından ön taşıyıcılığı vardır.

**Arazi Kontrolü:** Üstteki kılavuz kasa 5 metre önde giderken kilin şişmesinden ve tabakaların hareketinden dolayı üst kasa kapanmakta ve tekrar tarama yapmak gerekmektedir. Bu kılavuz sürümü ve tekrar taramalar şişmeyi daha da şiddetli hale getirdiğinden ve de tektonik hareketlerden dolayı arazi kontrolü yeterince sağlanamamaktadır. Ayrıca tahkimat tabanında verilen keskin köşeler tahkimatın daha da fazla basınca maruz kalmasına neden olmaktadır.

Desandrenin 400-450 metrelerinde denenmiş fakat aşırı şişme ve tektonik hareketlerden dolayı taşıyıcılığı yeterli gelmemiştir. Beton doğrudan kil üzerine atıldığından, beton priz almadan üzerine aşırı yük gelmiş ve tahkimat yeterli taşıyıcılık gösteremediğinden bu sistem de bırakılmıştır.

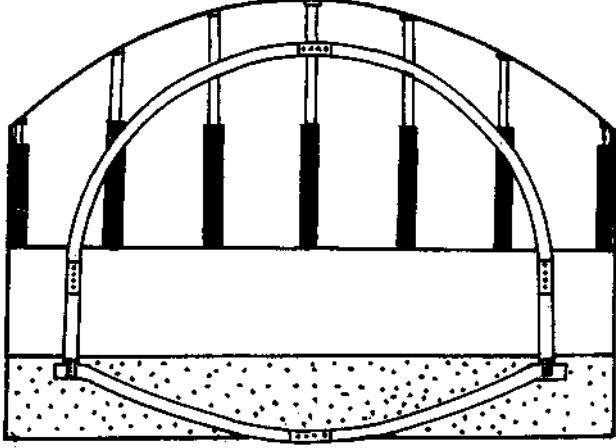
Şekil 8. İşletmede denenen 5. tahkimat sistemi

**Taşıyıcılık:** Düşey yükleme durumunda taşıma gücü yüksektir. Yanal basınç ve eksantrik yükleme koşullarında taşıyıcılığı yeterli değildir. Önde giden hidrolik direkler düşey yükü üzerine aldığından ön taşıyıcılığı vardır.

**Arazi Kontrolü:** Asın tektonik hareketlerin ve şişmenin olduğu ortamda yeterince arazi kontrolünü sağlayamamaktadır. Tabandaki keskin köşelerden dolayı tabandan gelen aşın basınçlara maruz kalmaktadır.

Desandrenin 400-450 metrelerinde denenmiş fakat şişme ve tektonik hareketlerden dolayı taşıyıcılığı yeterli olmamıştır. Beton kaplama doğrudan kil üzerine yapıldığında beton priz almadan üzerine aşırı yük gelmiş ve tahkimat yeterli taşıyıcılık gösterememiştir. Ayrıca, tabanda yine keskin köşelerden dolayı aşırı basınç tahkimata etkimektedir.

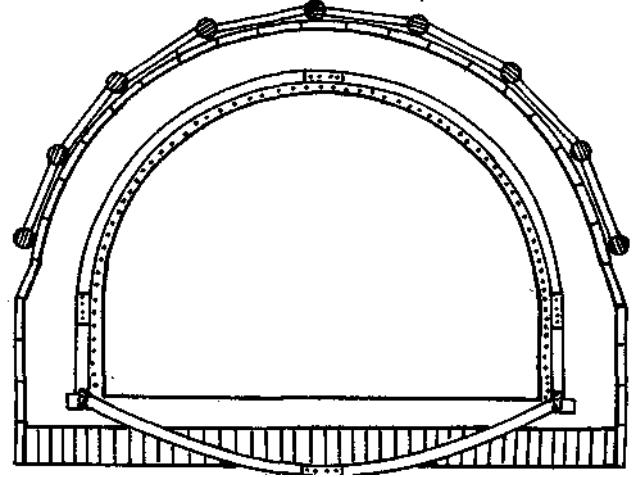
Şekil 9. İşletmede denenen 6. tahkimat sistemi

**Taşıyıcılık:** Düşey yükleme, yanal basınç ve eksantrik yükleme koşullarında yeterli taşıyıcılığa sahiptir. Tahkimat ve açıklık arasında sıkışabilir malzeme konulduğundan ve betonun priz almasına izin verildiğinden etkili bir taşıyıcılığı vardır.

**Arazi Kontrolü:** Aşırı tektonik hareketlerin ve şişmenin olduğu ortamda eğer bir de kaliteli beton kullanılmamış ise yeterince arazi kontrolünü sağlayamamaktadır. Tabanda keskin köşeler olmasından dolayı, aşırı basınç yığılması oluşmakta ve tahkimat zarar görmektedir.

Desandrenin 450-485 metrelerinde denenmiş fakat tabandan gelen şişme basınçlarının doğrudan taban betonuna gelmesi nedeniyle yeterli bir tahkimat olmamış ve bu 485 metreden sonra tabana da köpük konulmuştur. İşletmede daha yuvarlaklaştırılmış yedinci sistem deneme aşamasındadır.
