GLİ, Ömerler Yeraltı Ocağında Tam Mekanize Sistemin Uygulamasında Karşılaşılan Problemler

ÖZET: Bu tebliğ, 1997 yılından 2003 yılına kadar Ömerler Yer altı Ocağında M1, M2 ve M3 panolarında çalıştırılan tam mekanize uzun ayak sisteminde karşılaşılan problemler açıklanmaktadır. Tam mekanize sistemin performansını etkileyen çok sayıda parametrenin olduğu bilinmektedir. Ömerler Kömür Ocağı'ndaki bu problemler, teknik-mekanik, jeolojik, uygulama hataları ve işçilikten kaynaklanan problemler olmak üzere dört ana gruba ayrılmıştır. Bu problemler alt başlıklar ile ayrıntılı şekilde çözümleri ile birlikte açıklanmaktadır. Sonuç olarak da gelecekteki uygulamalara yönelik öneriler verilmektedir.

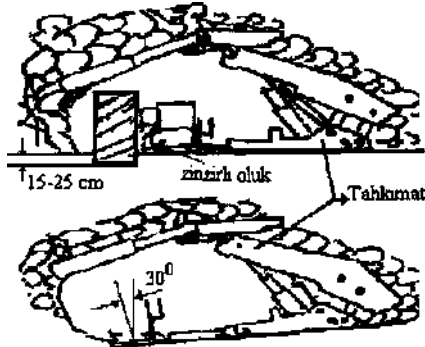
Tahkimatların çalışma sırasında maksimum kazı yüksekliği 2,9 m, minimum kazı yüksekliği 2,7 metredir. Eğer tahkimat maksimum çalışma yüksekliği olan 2,9 m'ye yakın bir çalışma pozisyonunda kullanılıyorsa tavanda akma oluşarak tavan ondülasyonları oluşması sonucu tahkimat sarmasının büyük bir kısmının teması olmamakta ve tahkimat stabilitesini kaybetmektedir. Eğer tahkimatlar öne doğru eğilerek kazı yüksekliği azalır, kesici makine önsarmaya değmemek için taban temizliği yaparken 15-25 cm tabana girer. Konveyör ötelenir, tahkimatın kafası hidrolik direkle düzeltilerek normal pozisyonu aldırılır (Şekil 6).

Şekil 6. Kazı yüksekliğinin daralması

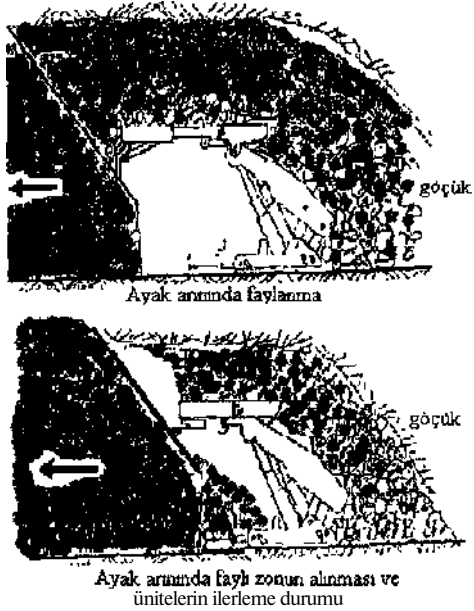
Ömerler Mekanize Ayak panolarında ayak içinde her panoda faylar görülmektedir. Ayak içinde fay atımları genelde 1-2 m nadiren 5-6 m'ye ulaşmaktadır. Ayak içinde her an değişmekle beraber genelde 1-2 ve nadiren 5-6 tane fay bulunduğu görülmektedir. Ayakta daha çok tavan kontrolünü etkileyen faylar, aynaya paralel olan ve birbirini kesen faylar olmaktadır (Şekil 10). Faylar ayak başına veya ayak sonuna ne kadar yakın ise, ayak başındaki ve ayak sonundaki tahkimatların duraylılığını o kadar etkilemektedir (Reis, 2003).

Şekil 10. Fayların yürüten tahkimata etkisi

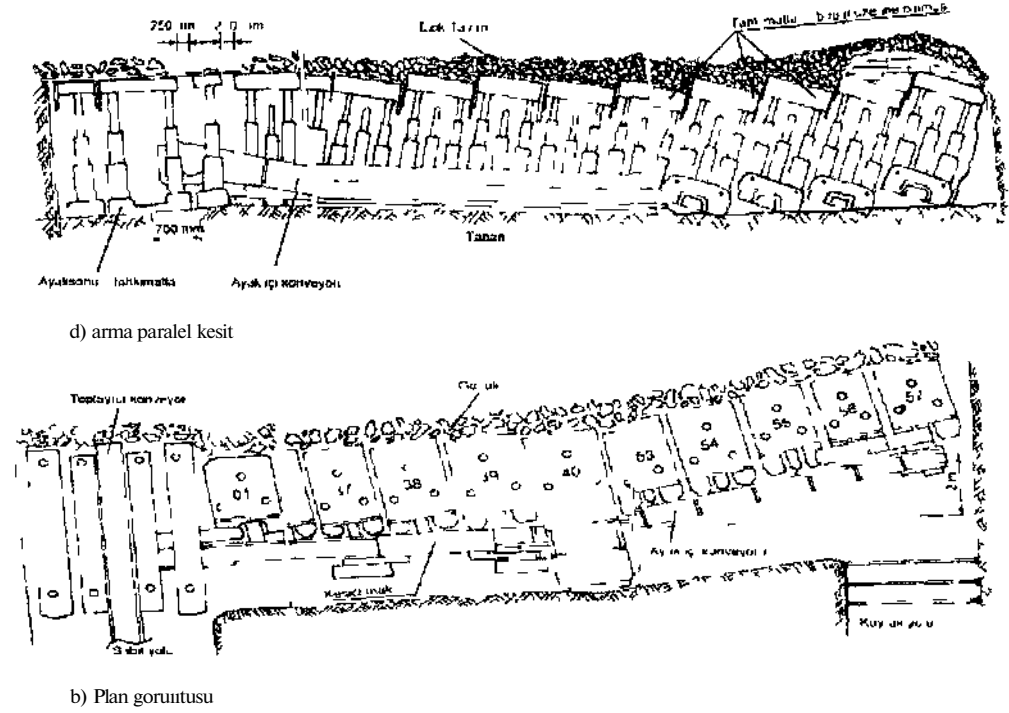
Şekil 13 Yürüyen tahkimat annelerinin yatmasının kesil ve plan görünümü (De&tanođlu vd , 2000)

Ayak sonundaki tahkimatların sürekli eski panoya doğru kayma hareketinden dolayı ünitelerde yan yatmalar oluşarak birbiri üstüne yaslanmaktadır (Şekil 12,13). Bu durumda tahkimatlar çekilememekle ve zincirli oluk da ölelenememektedir. Tahkimatların yan kapaklan ve ana pistonlarında deforme oluşmaktadır. Tahkimatların en son yatayla istikametti olanı arasında açıklık oluşarak, buradan fazla miktarda tavan kömürü akmaktadır. Akan tavan kömürünün ünitelerin çekilmesinde engel olmaması için temizlenmesi gerekmektedir. Bu şekilde kazıya devam edilirse ayaktaki bütün tahkimatlar boşluk yönünde eğimli hale gelmektedir. Tahkimatlar yattığı zaman arka kömürü alan pencereler açılmayacağından arka (tavan) kömürü de alınamamaktadır. Üretim periyodunda aksamalar, tahkimatın çekilmesinde ve arka kömürünün alınmasında gecikmeler meydana gelmektedir. Açıklığın en fazla olduğu ayak başından başlanarak tahkimatlar düzeltilmeye başlanır. Şekil 12'de tahkimatların hidrolik direklerle düzeltilmesi basit olarak verilmektedir. Tahkimat ünitelerinin düzeltme işlemi birkaç havde dengeli ve kademeli bir şekilde yapılmalıdır.

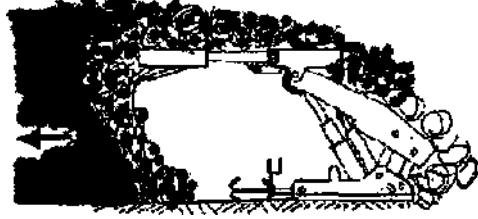
Arın önünde akmalar olduğu zaman kesici makine kazı yapmadan önce, tahkimat ilerletilmektedir (Şekil 15). Tahkimat ilerletildikten sonra ön sarma sürülerek tahkimatsız alan tutulmakta ve ayna tutucu açılarak ayna tutulmaktadır. Kesici makine

Ayna ve tavandan gelen kömür ayak zincirli oluğuna ani ve aşırı dolarak durmasına sebep olur. Tahkimatın önü boşaldığında oluşan tahkimatsız alanı tutmak için ön sarma sürülür. Tavan kömürü kırıldığından ve zayıfladığından ön sarmaya aşırı yük gelmektedir ve ön sarma aşağıya doğru eğilmektedir. Bazen, tahkimat kesici makinenin geçemeyeceği yüksekliğe kadar alca I maktadır. Kesici makineyi akan yerden geçirmek için ön sarma geriye çekilerek tahkimatın üstü boşaltılmaktadır. Arın önünde tavan akması duraylı hale geldikten sonra, burada kesici makinenin arın kazısı yaptırılmasına devam ettirilir.

Şekil 15. Arında akına oluşması

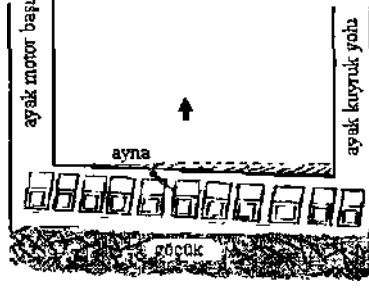
Kazı yapılırken ayak stabilitesini bozan sebeplerden biri de dengesiz ve düzgün olmayan kazı yapılmasıdır (Şekil 16). Bunun sonucunda, tahkimatlarla ayak konveyörü arasındaki 90° açı bozulmakta yani tahkimatın eksenine konnektörün eksenine farklı yönlerde olmaktadır. Fark fazla olunca konnektörler aşırı gerilmeye maruz kalarak kırılmaktadır. Kırılan konnektörün yerine hemen yeni bir konnektör bağlanamamaktadır. Dolayısıyla tahkimatları çekmek için zincir bağlanmakta ve zincirle bağlı olan tahkimat düzgün olarak ölelenememektedir.

Şekil 16. Ayak başının önde ilerlemesi

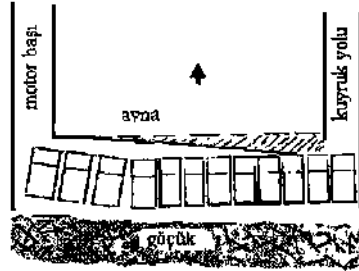
Ayak başı ile ayak sonu aynı oranda ötelenmemesi durumunda sabit yolundaki nakliyat konveyörü (toplayıcı konveyör) ile ayak zincirli oluğu arasındaki mesafe bozulmakta anayol tahkimatı ile ayak tahkimatları arasında mesafe ya artmakta ya da tahkimatlar sıkışmaktadır. Tahkimatların birbirini sıkıştırması olayında arada kalan tahkimatlar çekilememekte ve tahkimat çekme pistonları zarar görmektedir. Tahkimatların konveyöre bağlantı konnektörleri ve spillplate bağlantılarında kırılmalar meydana gelmektedir. Anayol tahkimatı ile ayak tahkimatları birbirinden ayrıldığı zaman, ayak zincirli oluğu ile sabit zincirli oluğun arası açılmaktadır. Ara açıldığında tavandan aşırı boşalmalar oluşmaktadır. Uzun süre pasa temizliğine ve aynı zamanda emniyetsiz bir çalışma ortamına sebep olmaktadır.

Anayol tahkimatı ile ayak tahkimatları arası açıldığı zaman ayak zincirli oluğunda geriye doğru kayma meydana gelmektedir. Bunu düzeltmek için ayak sonunda tam ilerleme gerçekleştirilirken ayak başında daha az ilerletilir. Fakat ayak başındaki tahkimatların yönleri ayak sonuna döner. Ayak tahkimatları direklerle başlara doğru yönleri çevrilerek düzeltilir (Şekil 17). Ayak başında daha az kesim yapılarak kuyruk tam ötelendiğinde ayak normal pozisyonunu alır (makaslama kesim).

Şekil 17. Ayak başındaki tahkimatların ayak sonuna doğru dönmesi

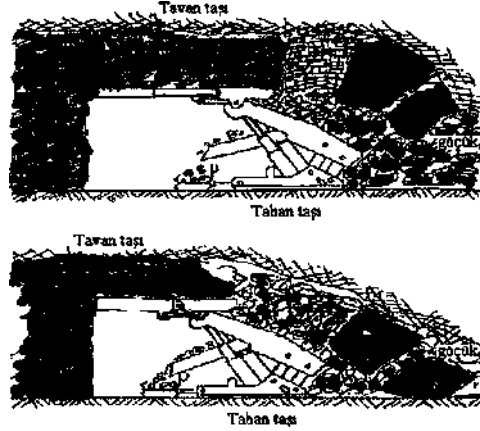
Tavan kömürü (arka kömürü) göçertilerek ünitelerin pencerelerinden zincirli oluğa alınmaktadır. Üretim yönteminden dolayı bir miktar kömür göçükte kalmaktadır. Özellikle İki tahkimat arasında kalan kömürü tavan taşı karışmadan almak zordur. Tavan kömürü iki periyotta alınmaktadır. Önce 1. tahkimattan en son tahkimata kadar, her bir pencereden tavan kömürünün yaklaşık yarısı alınmaktadır. Kalanı ise tersinden başlanarak ikinci seferde pencerelerden alınmaktadır. Kömürün akış

hızı pencere açıklığı ile ayarlanmaktadır. Tavan kömürü tek seferde pencere tam açılıp hızlı bir şekilde alındığında, tavadan kıltaşları gelerek kalan kömürün önünü kapatarak hapis olmasına neden olmaktadır (Şekil 19).

Şekil 19. Göçükte kömür kılması.

Tavan kömürü iyi alınmadığı zaman göçükte kömür kalmaktadır. Bu da göçükte yangının başlamasına sebep olabilmektedir. Genelde tavan kömürü kendiliğinden parçalanarak pencerelerden akmaktadır. Göçmeyen yada askıda kalan kısımlara ünite aralarından 3.5 m uzunluğunda delik delinerek ve patlatma ile parçalanması sağlanmaktadır.

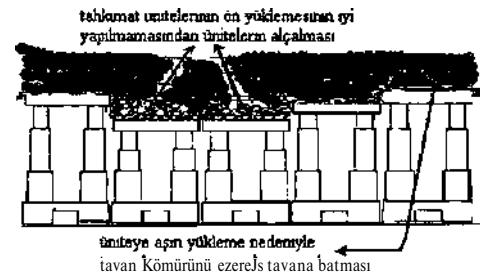
Tahkimatların ön yükleme basınçlarının birbirine yakın olması gerekmektedir. Tavanın durumuna ve yüksekliğine göre yükleme yapılması gerekmektedir. Tahkimatlara fazla ön yükleme verildiği zaman

Şekil 20. Tahkimat ünitelerine düzensiz şekilde ön yükleme yapılması.

tavan kömürünü ezerek gömülme ve ayna stabilitesinin bozulmasına neden olmaktadır (Şekil 20). Tavan ve arın düzensiz yada bozuk olduğunda tahkimatın önü boşalmaktadır. Boşalma çok olursa aynada tahkimatsız alan artmaktadır ve tahkimatın üstünde 3-4 in boşluk oluşmaktadır. Bu da tahkimatların dengesini bozmaktadır. Ön yüklemeye az yapılırsa tahkimat görevini yapmadığından üzerine gelen yüke karşı çalışamamakta ve boşta kalmaktadır. Bu boşluk, tavan tabakası konverjansından sonra tavan kömüründe kırılmalar ile dolması sonucu tahkimatlara yük gelmeye başlamaktadır.

Uygulanmakta olan sistemde ayrıca, tahkimatlara ön yüklemelerin düzgün ve aynı olacak şekilde verilmesi tahkimat ünitelerinin ve tüm ayağın daha duraylı olmasını sağlayacaktır. Tahkimatların
