## Türkiye Taşkömürü Kurumu Karadon Müessesesi Yeni Servis Kuyusu Ağzında Meydana Gelen Metan Patlamasının İncelenmesi

**ÖZET:** 16 Mart 2004 günü, Çin'in CCCGC firmasınınca derinleştirilmesi tamamlanmış olan T.T.K. Karadon Yeni Kuyu ağzında 5 Çinli işçinin yaşamını yitirmesi ile sonuçlanan bir metan patlaması meydana gelmiştir. İlk saptamalara göre kazanın nedeni, kazısı tamamlanmış olan kuyunun ağzında şövelman üzerinde çalışmalar yürütülmekteyken kaynak makinesiyle yapılan kesme işlemi sırasında kopan kızgın metal parçacıklarının kuyunun ağzına yakın bir bölgede biniken gaz ateşlemesidir. Bu bildiriye dünya madencilik pratiğinde çok ender rastlanabilecek bir türden olan bu kazanın bir incelemesi ve yorumu yer almaktadır. Kuyu ağzında metanın patlayıcı bir yoğunluk (grizu) oluşturacak şekilde birikmiş oluşunun nedenleri ve bu olguda atmosferik koşulların oynadığı rol incelenmiş ve kazanın iş güvenliği açısından bir değerlendirmesi yapılmıştır.

**ABSTRACT:** A methane explosion occurred in March 16, 2004 on the mouth of the New Karadon Service Shaft following the completion of its deepening by CCCGC Company of China and 5 Chinese people were killed in this accident. According to

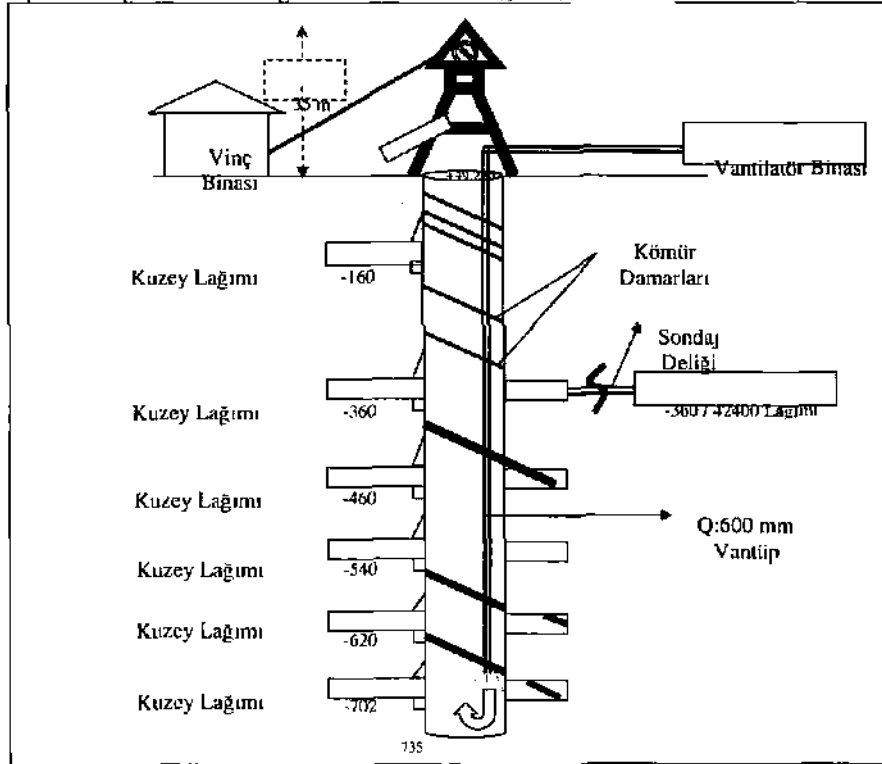
Şekil 1 Karadon yeni M11 v1 kuyusu kesit görünüşü

Çin'in CCCGC firmasıca derinleştirilmesi tamamlanan Karadon Yeni Servis Kuyusu'nun kesiti Şekil 1'de şürlmektedir. Aezı +50 kotunda

hava ile uygun bir karışıma (%5-15 metan) oları 6,5 m çaplı kuyunun -735 kotuna derinleştirilmesi 11 Mart 2004 günü tamamlanmış, kuyu içindeki kazı sehpaı yukarı çekilerek kuyunun ağızı 6 inç (~150mm) çaplı çelik borular yan yana dizilmek sureliyle kapatılmıştır. Kuyu başında kazı şövelmanın sokumu ve donanımı tesis etmek amaçlı sehpanın yapımı işleri sürmektedir. Kuyunun havalandırması 110 kW gücünde 2'ir vantilatörle sağlanmaktadır.

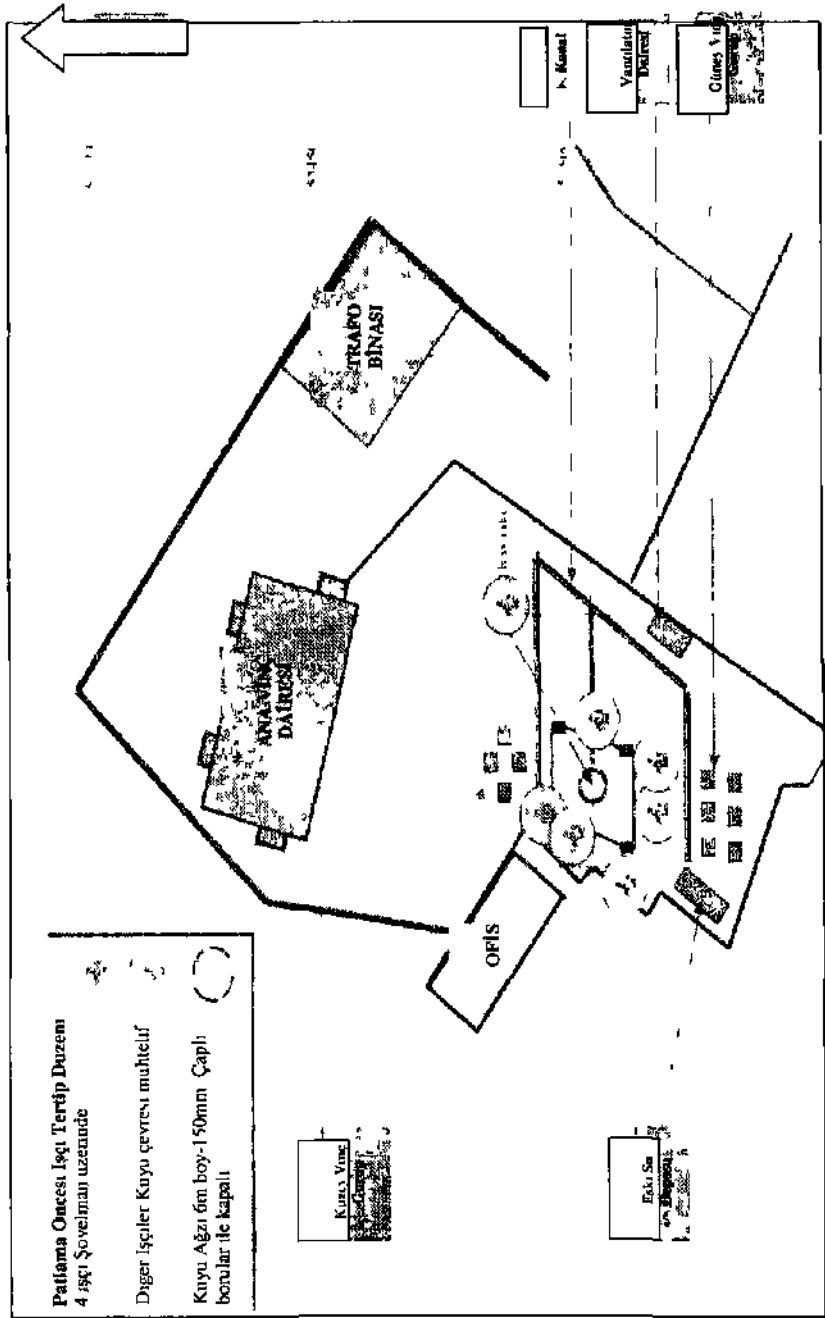
Şekil 2 Patlama öncesi kuyu başı plan görünüşü

16 Mart 2004 günü saat 10:30 civarında şövelman ve sehpa üzerinde çalışmalar sürerken (Şekil 2) meydana gelen patlama sonucunda kuyu ağızını often çelik borular fırlayarak 3 işçinin ölümüne yol açarken patlamanın darbe etkisiyle dengesini kaybeden 2 işçi de buldukları yüksekliklerden düşerek yaşamalarını yitirmişlerdir (Şekil3).

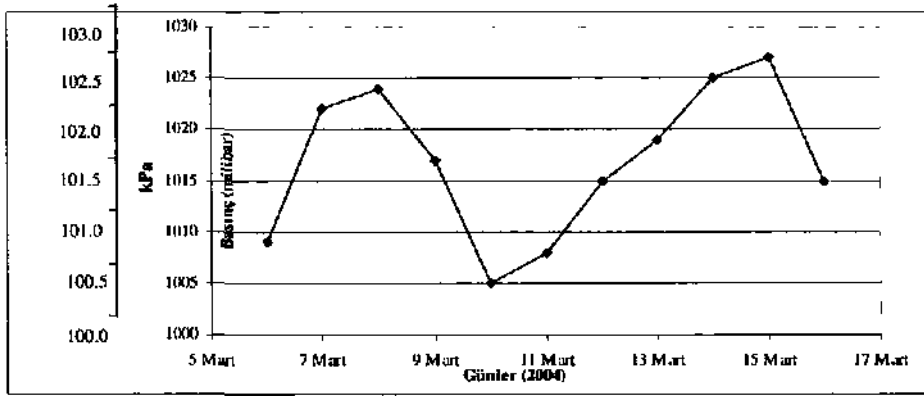
Şekil 4 Patlama öncesinde ortalama atmosfer basıncı değerleri

Şekil 4, olay öncesindeki günlerde ortalama atmosfer basınçlarını göstermektedir. 10-15 Mart arasında genel bir yükselme dikkati çekmektedir. Bu, yüksek dış basıncın kuyudan yükselmekte olan metana tampon yaptığı şeklindeki yorumu desteklemektedir.

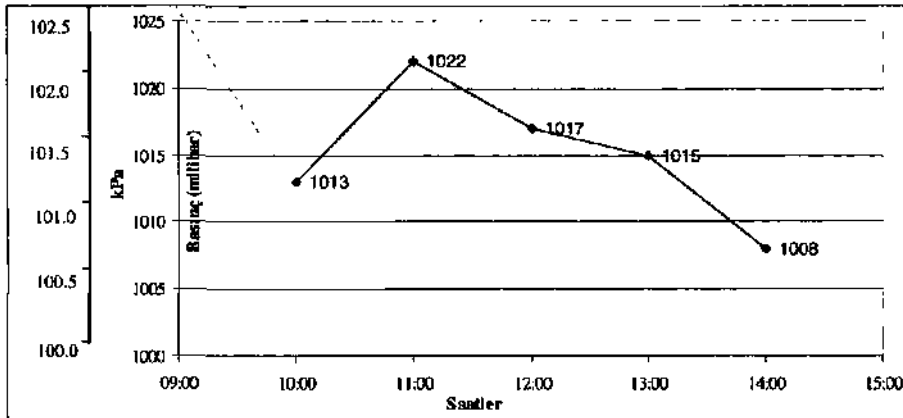
Şekil 5 Olay günü atmosfer başmandaki değişim

Şekil 5, olay saati (10.30) civarındaki basınç değişikliklerini göstermektedir. Patlamanın hemen öncesinde hava basıncının düşme meyline girdiği dikkati çekmektedir. Kısa bir süre kuyu içindeki metanın sızmaya meylettığı ve kuyu ağzında patlayıcı bir karışımın oluşması için koşulların sağlandığı şeklinde yorum yapılabilir.
