G.L.İ. TUNÇBİLEK BÖLGESİ ÖMERLER YERALTI İŞLETMESİNDE KENDİLİĞİNDEN YANMA OLAYLARI İLE MÜCADELE VE ALINAN ÖNLEMLER

Necmettin ERMİŞOĞLU (*)
AU YEŞİLTAS (**)
Sadık ÖZERDEM (**)

In this paper, Ömerler Underground Mine of GLI is presented. Various spontaneous combustion incidents experienced during the mining operations are discussed together with the effects of fire in taking decisions for the rearrangement of mining and ventilation system.

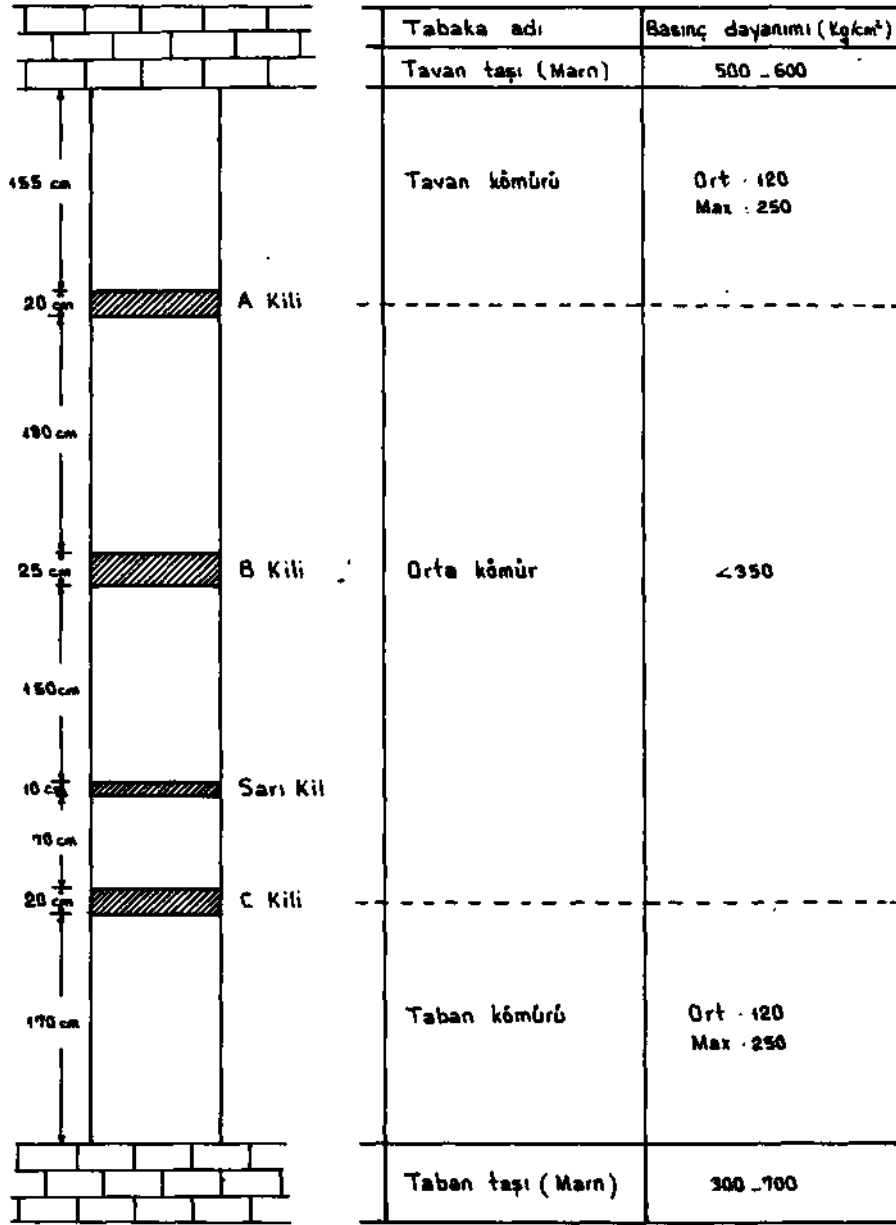
Şekil 2 — Kömür damarının özellikleri

Ortalama 5-11 m kalınlığı olan ana linyit damarı içinde değişik kalınlıkta tabaka ve adese halinde ara kesmeler vardır. Ara kesmelerin en önemlileri yukarıdan aşağıya doğru A kili, B kili ve C kili diye adlandırılan tabakalardır. C kilinin üzerinde sarı kil denilen bir ara kesme daha vardır (Şekil 2).

Taban taşı ile C kili arasındaki kömür taban kömürü, C kili-A kili arası orta kömür, A kili ile tavan taşı arası ise tavan kömürü olarak adlandırılır. Taban ve tavan kömürleri temiz-az kirli, orta kömür ise az-orta kirli niteliktedir.

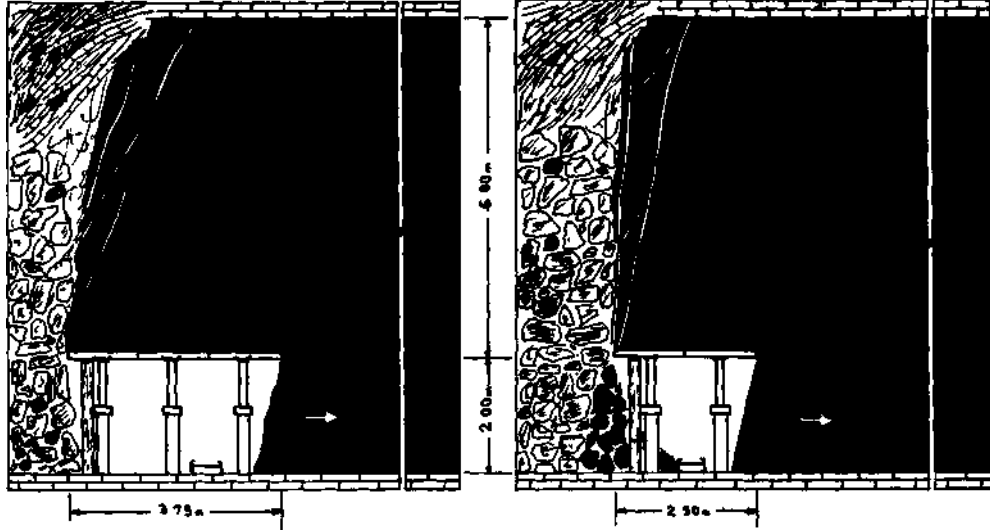
Ömerler yeraltı ocağında, idame ocağında olduğu gibi blok göçertme, dönümlü uzun ayak yöntemi uygulanmaktadır. Damar kalınlığı ortalama 8 m'dir. Bunun 2 m'lik kısmı aynadan, geri kalan kısmı da arkadan göçertilmek suretiyle alınmaktadır (Şekil 3).

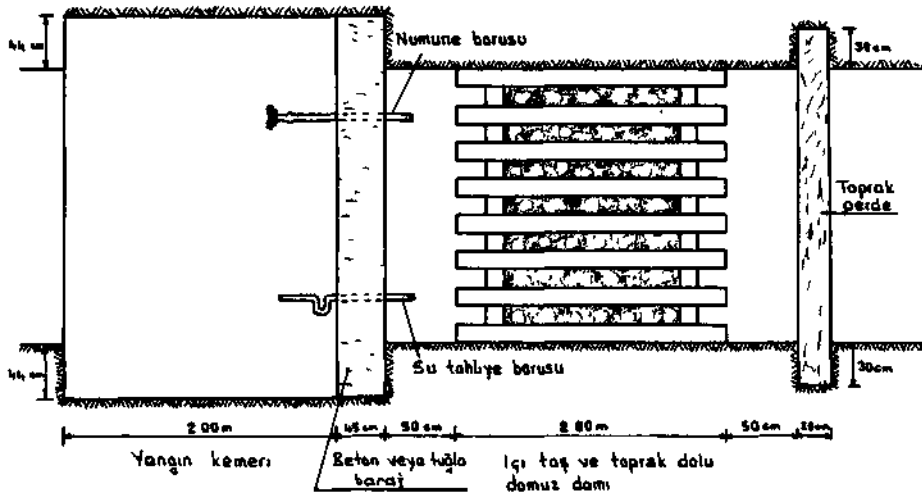
Şekil 3 — Yangınlı sahanın kapatılmasında yapılan baraj

Tunçbilek Bölgesinde bir ayakta ya da bacada yangın çıkması durumunda, yangınlı saha hızlı bir şekilde çamur perdelerle kapatılarak hava ile olan ilişkisi kesilmektedir. Daha sonra önüne bir ya da iki domuz damı kurularak içi toprak ve taşla doldurulmakta, onun önüne de beton veya tuğla baraj yapılmaktadır (Şekil 3).

Sızdırmazlığın önlenememesi durumunda barajların önüne 1 veya 2 m uzunluğunda yangın kemeri yapılır. Uzun ömürlü taş bacaların kömür kestiği kısımlarda da yangın kemeri yapılarak kömürün hava ile irtibatı kesilir.

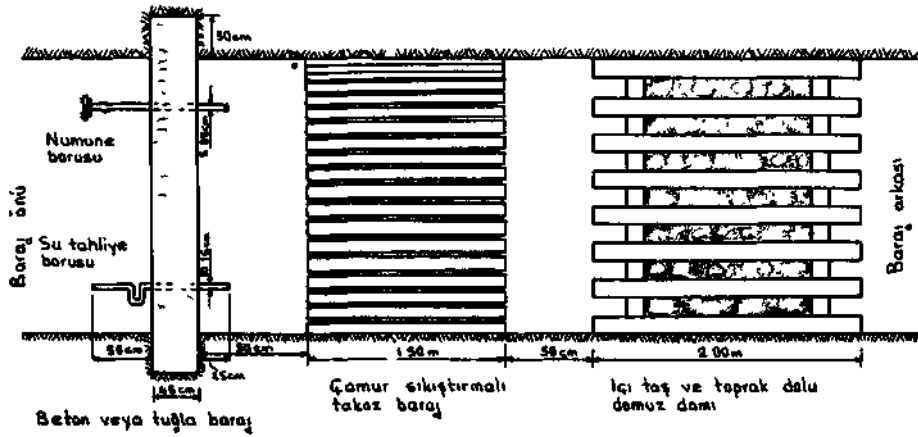
Şekil 4 — Topuk sınırına gelen panoların kapatılmasında yapılan baraj

Topuk sınırına gelen panoların kapatılmasında ise önce dam, önüne ahşap takoz baraj, onun önüne de beton veya tuğla baraj yapılmaktadır (Şekil 4).

Taban genişliği 3,40 m yüksekliği 2,70 m olan galerilerde 0,45 m kalınlığında bir beton baraj için 6 m³ kum, 36 torba (1800 kg) çimento, 173 kg 12 mm'lik çubuk demir, 1 m³ kalıp tahtası, 25 kg su tahliye-numune borusu ve 36 yevmiye işçilikle; tuğla barajlar ise 1,6 m³ kum, 10 torba (500 kg) çimento, 3600 adet tuğla, 25 kg su tahliye-numune borusu ve 35 yevmiye işçilikle yapılmaktadır (8).

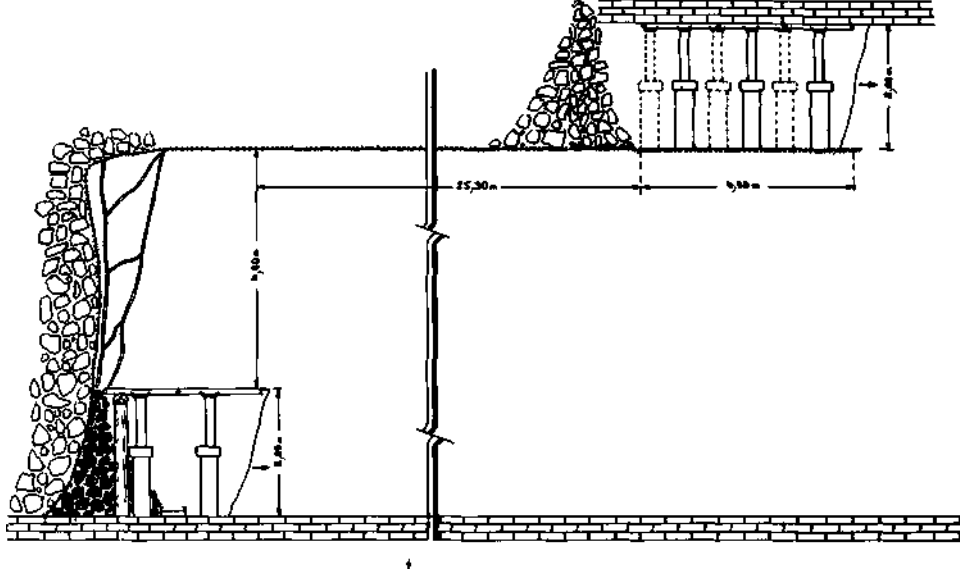
Şekil 4 — Yapay tavan uygulaması

Göçertmeli uzun ayak sisteminde göçükte kalan kömür, kendiliğinden yanmanın önemli nedenlerinden biridir. Bunun için 4C-D panosunda damar kalınlığının süreklilik gösterdiği kısımda yapay tavan uygulamasıyla arka kömürü kaybının %5'e indirilmesi mümkün olabilecektir (11).

— Damar tavan ve tabandan 2'şer m yüksekliğinde 2 dilim halinde alınacaktır (Şekil 4).

— Tavan ayak, -taban ayaktan 25-30 m önden ilerleyecektir.

— Ayaklar hidrolik direk, çelik sarma tahkimat sistemi ile çalışacaktır. Tavan ayakta şeş-beş tahkimat-şekli uygulanacaktır. Ayakta 3 vardiyada 1 have (62,5 cm) ilerleme yapılacaktır. Ayna çalışıldıktan sonra çift zincirli konveyör dayanılacak ve 70 cm genişliğindeki hasır serilip bağlanacaktır.

— Taban ayak arkasından hasır sarkacak, arada kalan kömür alınacaktır. Kömür kaybı en az seviyeye indiği gibi arka kömürüne tavan taşının karışması da önlenecektir.
