YANGIN SONUCU MERMER SÜTUNLARIN BAZI MÜHENDİSLİK ÖZELLİKLERİNDEKİ DEĞİŞİMLER

THE CHANGES OF THE ENGINEERING PROPERTIES OF MARBLE COLUMNS DUE TO FIRE

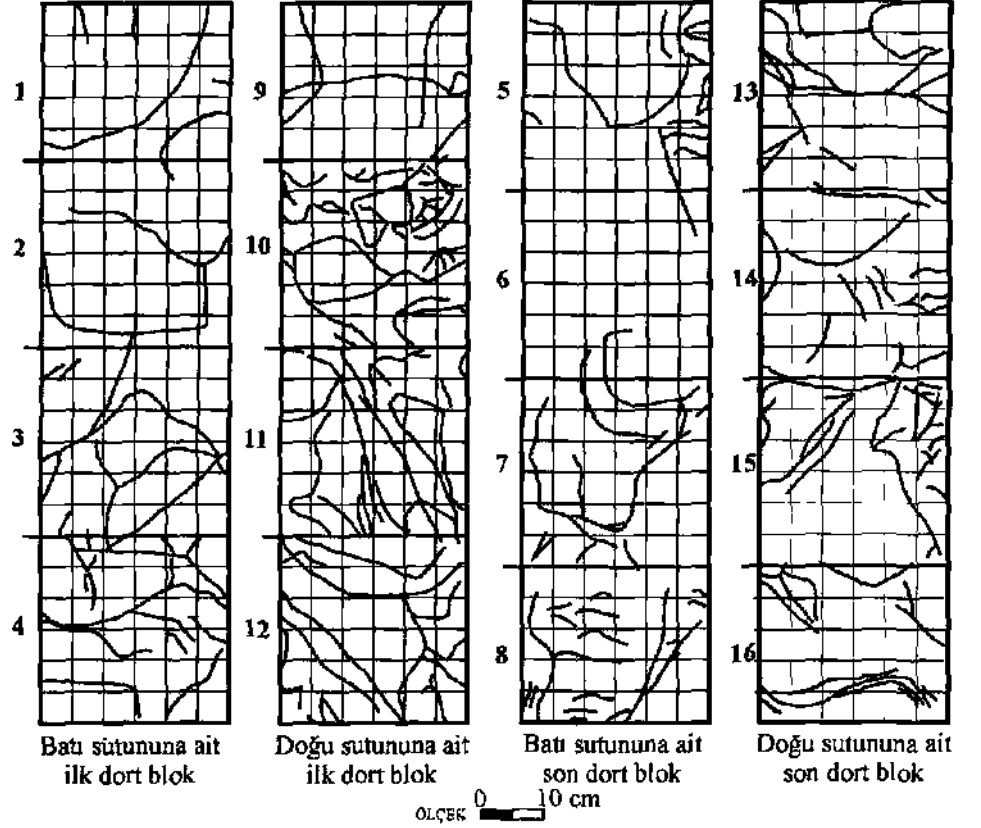
Şekil 3 : Kırıklılık haritası.

Grid ağı, bloğun yatay ve düşey eksenleri altı eşit aralığa bölünerek ve her bir kare 5x5 cm = 25 cm olacak şekilde oluşturulmuştur (Şekil 8). Neticede, her bir mermer bloğu 36 adet 25 cm² boyutlu karelerden teşkil edilmiştir. Grid ağı, kırmızı boya kullanılarak bloklar üzerine çizildikten sonra aydınlatıcı kağıt bu yüzey üzerine sarılmış ve blok üzerinde bulunan tüm kırık yüzeyleri, kabarma yüzeyleri, ilksel tabakalanma yüzeyleri gibi alan ve çizgisel hat teşkil eden tüm süreksizlikler aktarılmıştır (Şekil 3). Bu işlem, iki sütun üzerinde (doğu ve batı blokları) bulunan 16 adet mermer bloğu üzerinde gerçekleştirilmiştir. Ayrıca, Mithatpaşa Endüstri Meslek Lisesi'nden, yangın sonrası mermer blokları laboratuvara taşınmış ve burada yanmış ve yanmamış kesimler üzerinde ayrıca Schmidt Çekici ölçümleri Atkinson et al. (1978)'e uygun olarak gerçekleştirilmiştir.

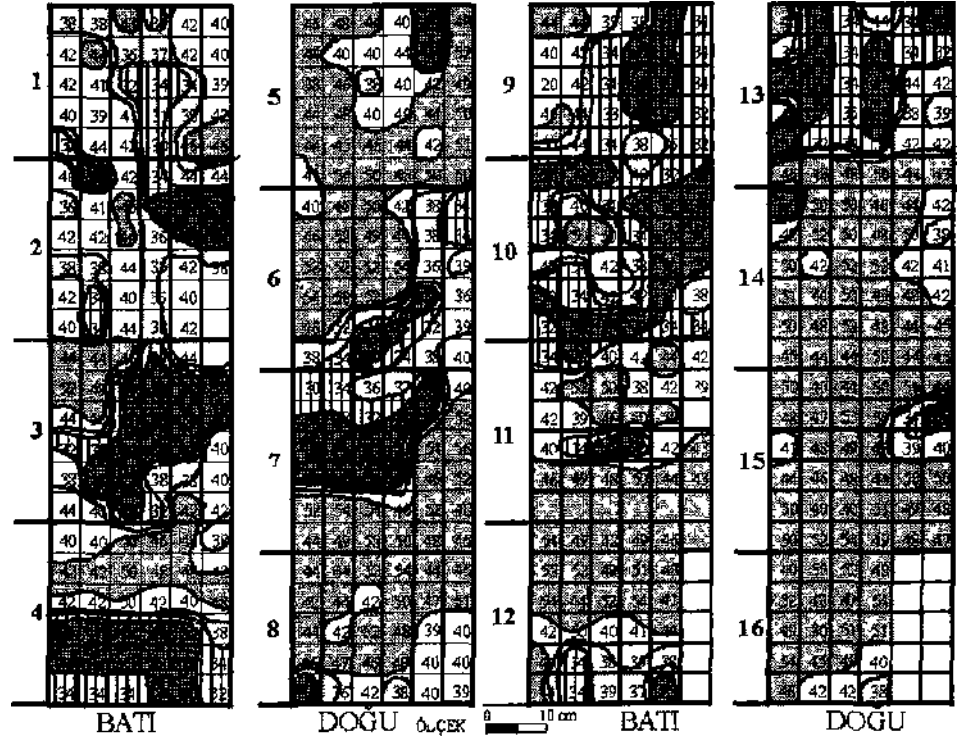
Şekil 4 : Schmidt çekici geri tepme sayısı zonlama haritası.

Yerinde yapılan ölçümlerde, Schmidt çekici mermer blokları üzerine, yandan dik olacak şekilde uygulanmıştır. Grid ağı üzerine ortalama Schmidt çekici geri tepme sayıları yazılmış ve Şekil 4'de sunulmuştur. Bu çizelge Üzerindeki ortalama Schmidt çekici gen tepme sayıları (SHV) baz alınarak konturlama işlemine geçilmiştir. Her bir kontur, eş Schmidt çekici geri tepme sayılarını birleştiren bir hattı temsil etmektedir. Konturlar 30, 34, 38 ve 42 değerlerinden geçirilmiştir (Şekil 4). Bu işlemin sonucunda beş farklı zon elde edilmiştir. Bu zonlar; < 30 , $30-34$, $34-38$, $38-42$ ve $42 <$ olmak üzere belirlenmiş ve Şekil 4'de "Schmidt Çekici Zonlanma Haritası (Darbe Dayanımı Değişim Haritası)" adı ile sunulmuştur. Bu harita, 1/5 Ölçeğinde yapılmıştır. Schmidt Çekici Gen Tepme Sayısı Haritası, mermer blokları üzerinde mevcut süreksizliklerin ve yangın sırasında oluşan ısı nedeniyle gelişen kabarma zon 1 arn in yerlerinin belirlenmesinde yardımcı olmaktadır.

Buna benzer bir ölçüm ve gözlemler 3, 7, 9, 10 ve 13 numaralı bloklarda tespit edilmiştir (Şekil 4). Uygulama sırasında tespit edilen bu gözlem ve ölçümler; 30 ± 2 Schmidt çekici değerinin bir sınır değeri olduğunu göstermektedir. Bu tespitten hareketle Frekans-SHV histogram grafiğinde (Şekil 5) gösterilen ; I, II ve III zonları (SHV < 30) Mithatpaşa Endüstri Meslek Lisesi'nde oluşan yangından etkilenmiş mermer zonların temsil eden alanlar olarak değerlendirilmiştir. Bu tespit daha sonra yapılan petrografik ve kimyasal analizlerle de

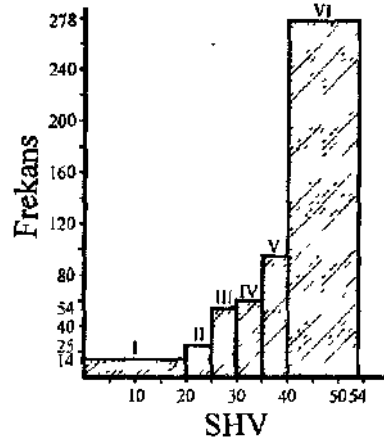
Şekil 5 ; SHV değerlerine ait histogram.

desteklenmiştir. Gerek yerinde ölçümler, gerekse de laboratuvarında taze mermer yüzeylerinde yapılan Schmidt çekici ölçümlerinden elde edilen değerler 40'ın üzerinde olup, 45 ± 5 mertebesindedir. Bu ölçümlerin gereği olarak ; SHV > 40 değeri sınır değer olarak alınmış ve "Isıdan hiç etkilenmemiş zonlan" temsil ettiği kabul edilmiştir (Şekil 5).

Schmidt çekici geri tepme sayıları, kırıklık haritası dikkate alınarak; Frekans-SHV histogram grafiğinde de belirlendiği üzere (Şekil 5). mermer blokları üzerinde 3 zon ayırma zorunluluğu ortaya çıkmıştır (Tablo 1).

- 1- Isıdan Etkilenmiş Alanlar (I, II ve III numaralı histogramlar)
- 2- Isıdan Az Etkilenmiş Alanlar (IV ve V numaralı histogramlar)
- 3- Isıdan Etkilenmemiş Alanlar (VI numaralı histogram)

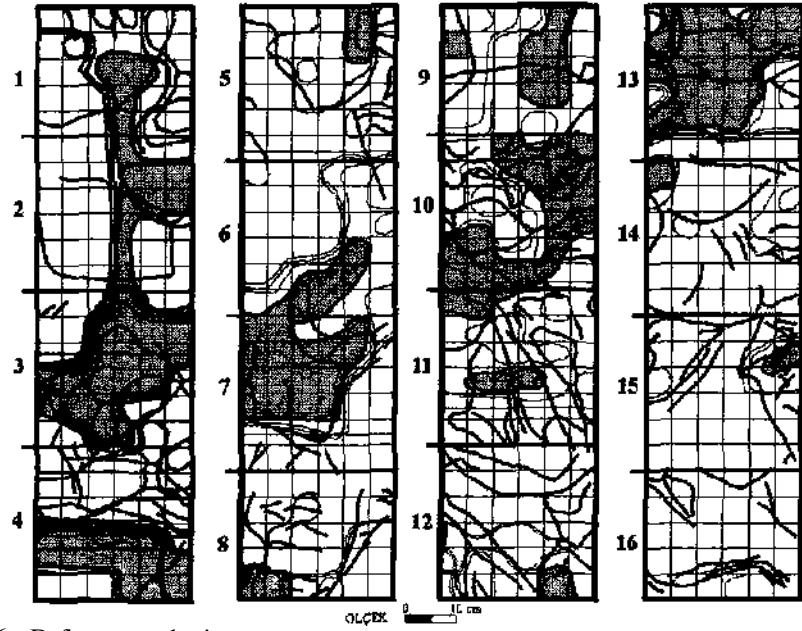
Şekil 6 : Deformasyon haritası.

Deformasyon haritası, önceden 1/5 ölçekte hazırlanmış olan kırıklık ve Schmidt çekici zonlama haritalarının üst üste çakıştırılmasından elde edilmiştir (Şekil 6). Bu harita üzerinde boyalı alanlar Schmidt çekici değerlerinin 30'dan küçük (SHV <30) ve aynı zamanda;

mermer yüzeylerinde gözlenen çatlak haritalarının aynı kareler üzerine karşılık geldiği alanları göstermektedir. Eğer SHV değerleri 25'in de altında ise bu karelerde çatlak gözlenip gözlenmediğine bakılmaksızın, boyalı alanlar içine dahil edilmiştir (Şekil 7). Deformasyon haritası üzerindeki tüm boyalı alanlar; yüzeyden gözlenen çatlakları ve/veya yüzeyde gözlenmeyen mikro-çatlaklı zonları içine aldığı gibi aynı zamanda yangın ısısından maksimum düzeyde etkilenmiş tüm zonları da göstermektedir. Deformasyon haritası incelendiğinde ; 2, 4, 6, 7, 9, 10, 11 ve 13 numaralı mermer bloklarının yangın sırasında oluşan ısıdan etkilendiği görülecektir (Şekil 6).

Çatlak ve kabuk kabarmaları şeklinde çift yönlü etki ise; 2, 3, 4, 7, 9, 10 ve 13 numaralı mermer bloklarında bulunduğu yine aynı haritadan anlaşılmaktadır. Kabuk şeklinde kabarmalar yer yer 1-2,5 cm derinliğine erişmiş olup bazı bloklarda bu kısımlar koparak dökülmüş ve alttan taze, yüksek SHV değerine sahip kısımlar ortaya çıkmıştır.

2) Kırıklılık ve Schmidt Çekici Zonlanma Haritalarının karşılaştırılmasıyla elde edilen Deformasyon Haritasından, 2, 3, 4, 6, 7, 9, 10, 11 ve 13 numaralı mermer bloklarının yangın sırasında oluşan ısıdan etkilendiği anlaşılmıştır. Aynı haritadan çatlak ve kabuk şeklinde çift yönlü etkinin 2, 3, 4, 7, 9, 10 ve 13 numaralı mermer bloklarında meydana geldiği sonucu ortaya çıkmaktadır.

4) Porozite-ısı ilişkisi ve ısıya karşı gelişen makroskobik değişimlere ve de ayrıca kimyasal, petrografik ve X-Ray difraktometre analizlerini de göz önüne alarak, mermer bloklarının yangın sırasında maruz kaldıkları ısının, maksimum 300 °C olduğu söylenebilir. Bu ısı, taşıyıcı eleman olarak kullanılan mermer sütunlarını etkileyerek onları, görevini sürdürmez duruma getirmiştir. Bu yüzden tarihi Mithatpaşa Endüstri Meslek Lisesi'ndeki mermer sütunlar değiştirilerek yerine çelik taşıyıcılar yerleştirilmiştir.

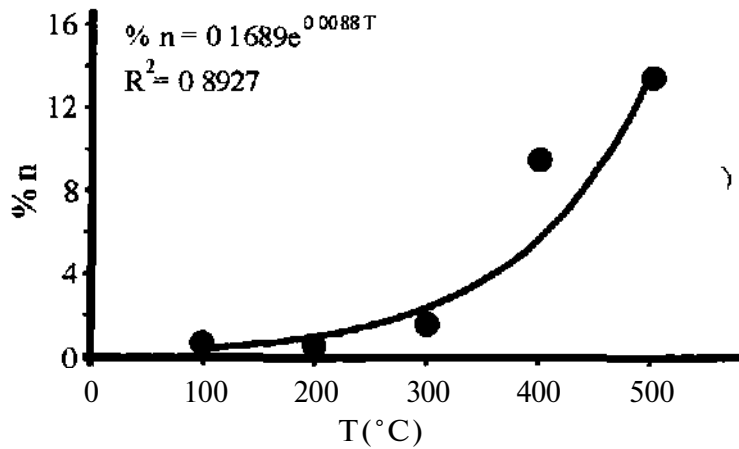
Şekil 8 : Isıtılmış mermer numunelerinin sıcaklık-porozite ilişkisi.

Laboratuvar koşullarında 100, 200, 300, 400 ve 500 °C'lık ısı kademelerinde ısıtılmış mermer numunelerinin porozite değerleri belirlenerek ısı-porozite ilişkisi exponansiyel olarak elde edilmiştir (Şekil 8). $\%n=0,1689 e^{0,0088T}$ $R^2=0,89$. Yangından farklı derecede ve oldukça etkilenmiş mermer numunelerinin porozite değerleri ayrıca belirlenmiştir. Yangın sırasında, yangından en çok etkilenmiş mermerlerin porozite değerleri %1,60 olarak belirlenmiştir. Isı-porozite ilişkisi grafiğinde $\%n=1,6$ değerine karşılık gelen ısı değeri 300 °C olarak belirlenmiştir (Şekil 8).
