ZONGULDAK HAVZASINDAKİ TASMAN HASARLARI VE KENTİN GELECEĞİ

Selçuk BUYURGAN*

In the first section subsidence resulting from the mining operations at depth and the ensuing surface damage is explained together with the research work carried out at the Zonguldak Coal Basin.

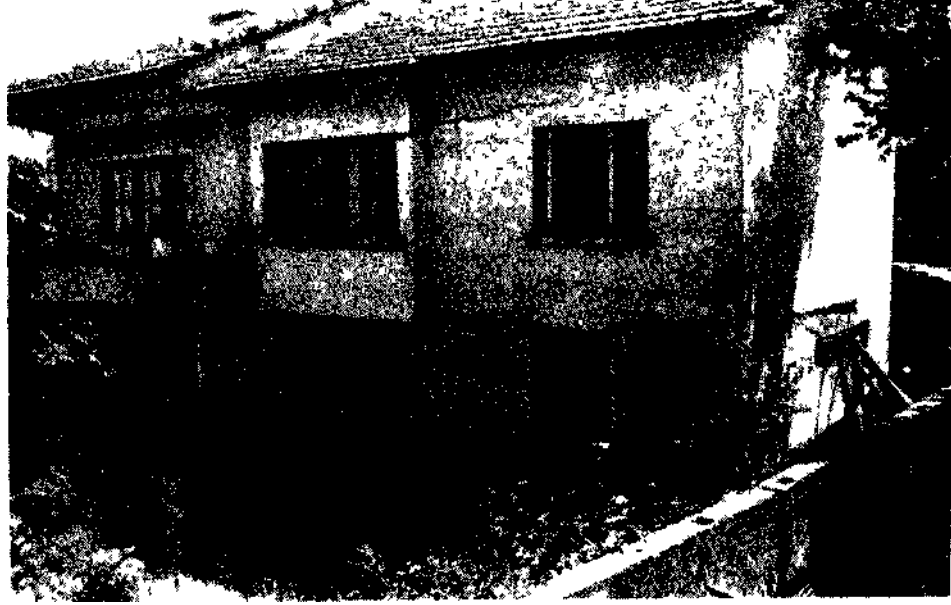
Resim 4: Zonguldak Bahçelievler semtinde tasman hasarı görülen bir ev

Bugün Kozlu Üretim Bölgesi tarafından Bahçeli Evler Mahallesi altında üretim yapılmakta ve binalarda büyük tasman hasarları görülmektedir. Buna rağmen aynı yörede tasman hasarına uğrayan evlerin etrafında yeni apartman inşaatlarına başlanmakta, veya alt katında hasar başlayan evlere yeni kat ilaveleri yapılmaktadır. İnşaat sahipleri ya bu durumu bilmemekte veya bildikleri halde, nasıl olsa EKİ öder düşüncesiyle faaliyetlerini sürdürmektedirler.
