**YENİ ÇELİK, BOLU YERALTI OCAĞI GALERİLERİNDE MEYDANA
GELEN DURAYSIZLIK PROBLEMLERİNİN ANALİZİ**
**Analysis of Instability Problems of Main Roadways at Yeni Çeitek, Bolu
Underground Mine**

In this paper, the reasons and outcome of instability problems observed in main roadways opened in clay and marl formations at Yeni Çeitek Establishment, Bolu Colliery are investigated. Main roadways under examination have been opened in a syncline causing high amounts of residual tectonic stresses. Factors affecting the instability of roadways have been studied thoroughly by examining geology and tectonics of the area, convergence measuring stations to understand in-situ behaviour of supports and laboratory tests to find engineering properties of samples taken from nearby convergence measurement stations. As a conclusion, a new production strategy and a new support system are recommended.

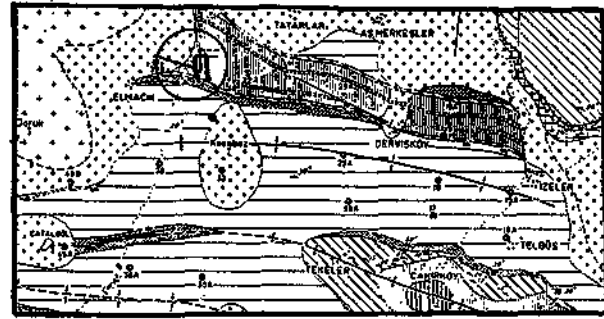
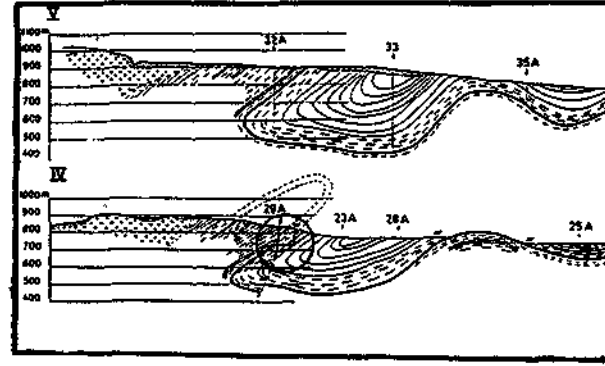
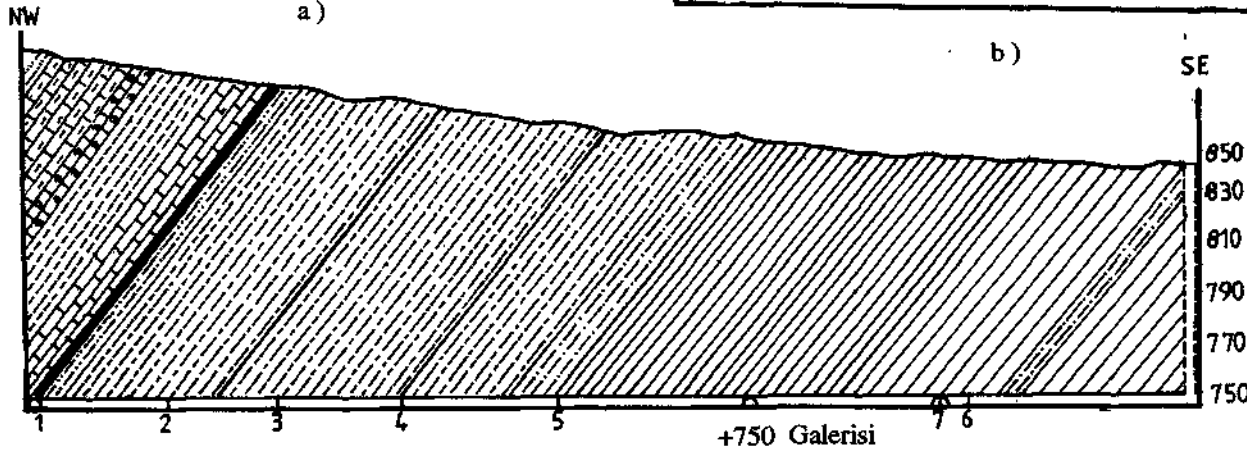
Şekil 1. a) İncelenen galerinin bulunduğu bölümün jeolojik haritası.
 b) İncelenen galerinin bulunduğu bölümün kesiti.
 c) İncelenen galerinin kesiti ve istasyonlarda ölçümler sonucunda elde edilen deformasyon profilleri.

Şekil 1'de verilen daralma profilleri incelendiğinde, ölçüm istasyonlarında meydana gelen daralma geometrisinde en etkin parametrenin daralma ölçümü

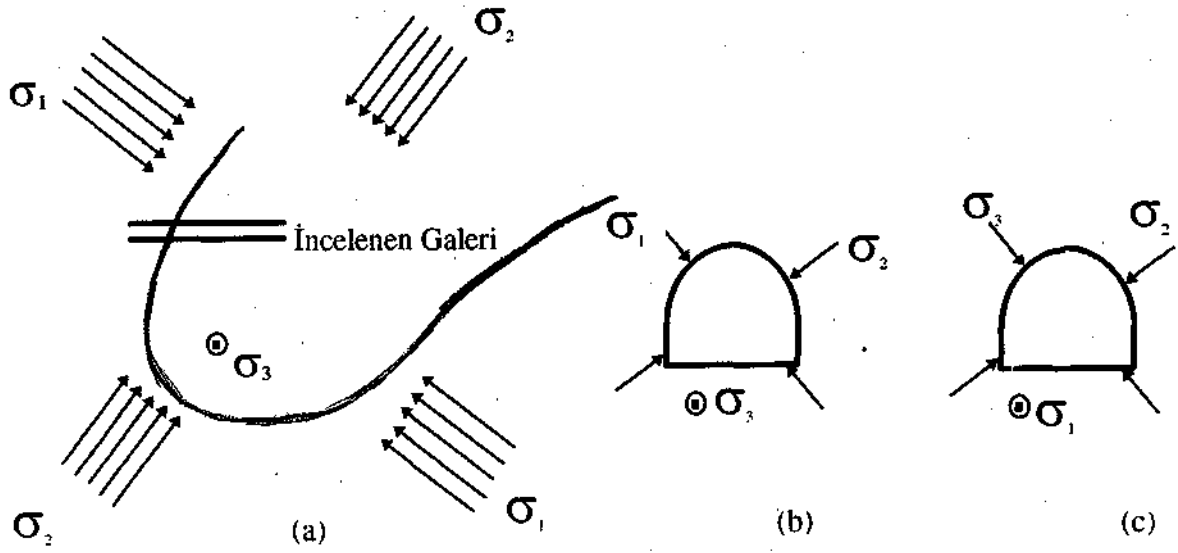
Şekil 2 ve Şekil 3 ayrıntılı olarak incelendiğinde, galerinin senklinal eksenine paralel- olarak açıldığı durumlarda, galeri duraylılığının olumsuz yönde etkilendiği görülür. Galeri, senklinal eksenine dik doğrultuda açılması durumunda en yüksek asal gerilme yönüne paralel konumda olacaktır. Bu durum, yan kayacın makaslama

Şekil 2.a) Kıvrımın oluşabilmesi için gerekli asal gerilme yönleri ve incelenen galerinin kıvrımlanmaya göre konumu.

b) Senklinal eksenine paralel olarak açılan galeriye etki etmesi beklenen asal gerilme yönleri.

c) Senklinal eksenine dik olarak açılan bir galeriye etki etmesi beklenen asal gerilme yönleri.

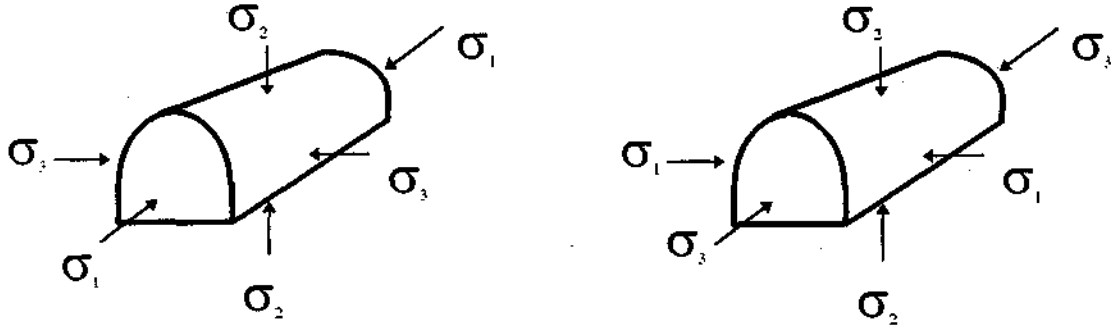
Şekil 3. Asal gerilme yönleri ile tünel duraylılığı arasındaki ilişki.

a) Galeri duraylılığı açısından galeri doğrultusu ile asal gerilme yönlerinin en olumlu olduğu durum,

b) En olumsuz durum,

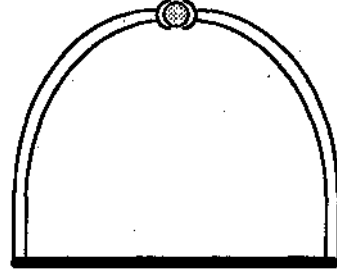
a) Mol Baę.

Taşıyıcılık: Sistemin taşıma kapasitesi klasik ahşap tahkimata oranla daha büyüktür. Ancak, yönlü yüklemeler altında aşın oranda deformasyona uğrar.

Tabaka Kontrolü: Taban kabarmasına karşı herhangi bir önlem alınmamıştır. Bu nedenle taban kabarmasına karşı başarısızlık kaçınılmazdır.

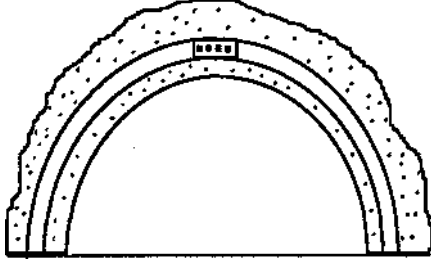
c) Demir Bağ + Beton Kaplama

Taşıyıcılık: Düşey yükleme durumunda taşıma gücü yüksek olan bir sistemdir. Betonun kalitesi sistemin taşıyıcılığının etkilemektedir.

Tabaka Kontrolü: Sistemde taban kabarmasına karşı herhangi bir önlem alınmamıştır. Önlem alındığında taban kabarmasına karşı dayanım artacaktır.

İşçilik ve Maliyet: İşçiliği zordur ve ekstra işçilik gerektirir. Maliyeti yüksektir. Tamir ve tarama işlerinin sürekli olarak yapılması dolayısıyla işletmede genellikle galeri tahkimatı mol bağlar kullanılarak yapılmıştır.

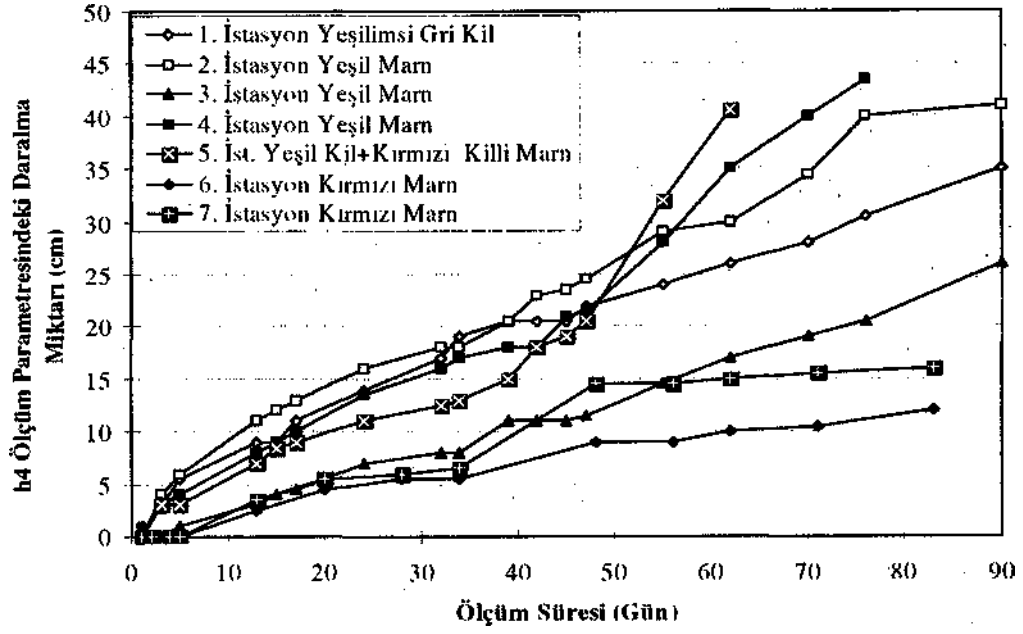
Şekil 6 ve 7'deki daralma ölçümü sonuçları incelendiğinde 4. ve 5. istasyonlarda daralma ölçümlerinin başlamasından yaklaşık 47 gün sonra düşey daralma karakteristiğini belirleyen h_4 ölçüm parametresinde ve galeri taban genişliği daralmasında hızlı bir artış olduğu dikkati çekmektedir. Şekil 4'de verilmiş olan ocak planında işaretlenen +750/+700 başaşağısının sürülmesi sırasında oluşan basınç etkileşimi sonucunda, 5. ve 4. istasyonlarda ölçülen daralma miktarlarında hızlı bir artış olmuştur. Başaşağı ile galeri arasındaki mesafe giderek arttığı için, diğer istasyonlarda ölçülen daralma miktarları üzerinde belirgin bir etkisinin olduğu görülmemiştir.

Şekil 6. Ölçüm istasyonlarında üç ay boyunca yapılan daralma ölçümleri ile bulunan h4 ölçüm parametresindeki daralma miktarları.

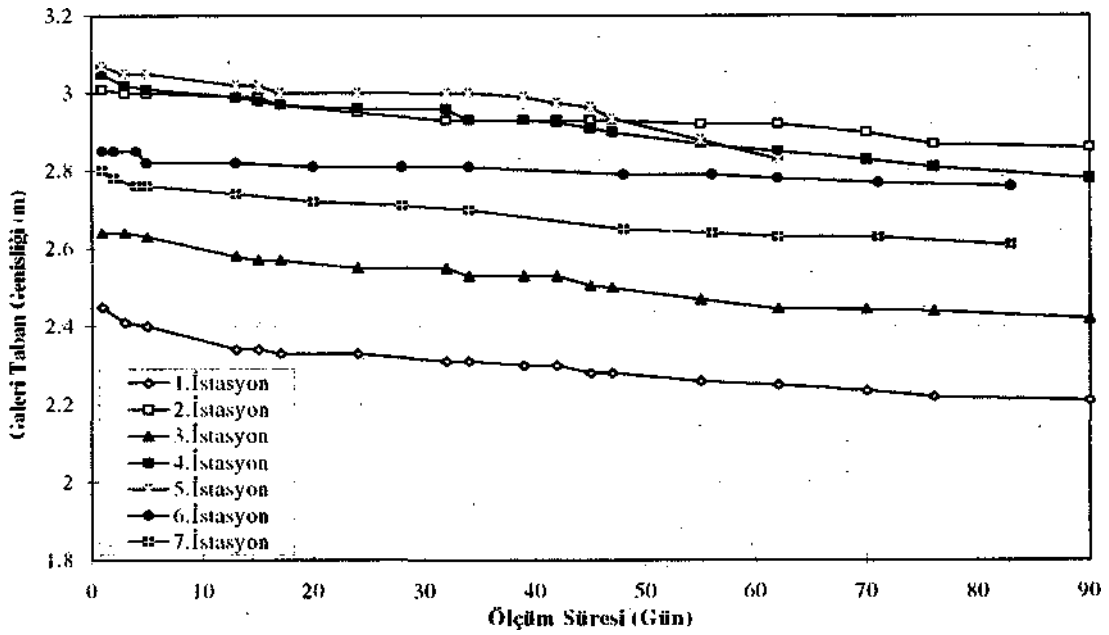
Şekil 7'de, ölçüm istasyonlarındaki galeri taban genişliğinin zamana bağlı değişimi verilmektedir. Taban genişliğinde en fazla daralma (27 cm) 4. ölçüm istasyonunda gerçekleşmiştir. Galerinin taban genişliğindeki daralma miktarları 1. ve 5. istasyonlarda 22 cm., 3. istasyonda 22 cm., 7. istasyonda 19 cm., 2. istasyonda 15 cm. ve 6. istasyonda 9 cm. olarak ölçülmüştür. Ölçüm sonuçlarına göre, galeri genişliğinin artması ile galerinin uğradığı deformasyon miktarı arasında

anlamlı bir ilişki bulunamamıştır. Keson beton içine alınmış olan 6. ve 7. istasyonlardaki galeri tabanı daralması miktarlarında beklendiği gibi bir farklılık olduğu dikkati çekmektedir. Senklinal eksenine paralel doğrultuda açılmış bir bağlantı yolu üzerinde bulunan 7. istasyonda, yüksek yan basınçlar nedeniyle, senklinal eksenine dik doğrultuda açılmış olan bir galeri üzerinde bulunan 6. istasyona oranla daha yüksek galeri tabanı daralması olduğu belirlenmiştir.

Şekil 7. Ölçüm istasyonlarında galeri taban genişliğinin üç ay boyunca değişimi.
