ESKİ KOZLU BÖLGESİNDE KÖMÜR KAZISINDA KÖMÜR GEVŞETME MAKİNALARININ KAZIYA YARDIMI VE TOZLA MÜCADELE

Seiahattin KUMKUMOĞLU (*) - Ali BAYRAK (**)

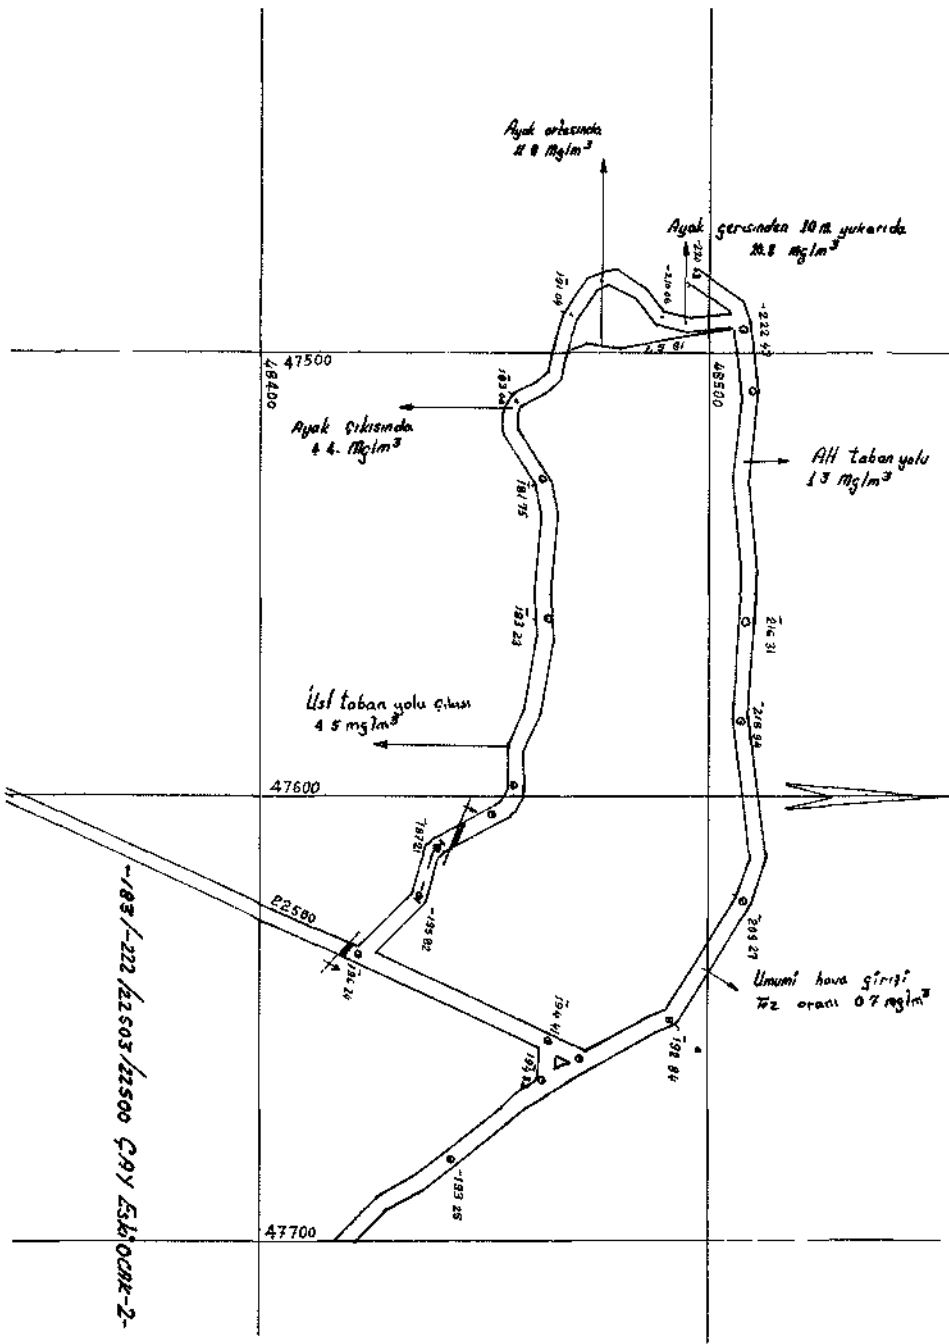
Şekil 2 -183/-222/22503/22500 ÇAY ESKİ OCAK -2

Panoda hertürlü sulama işlemi devam ediyordu ve ayak çıkışında 6 Mg/m³ civarında toz olmasına karşın ayak içerisinde çok fazla toz olduğundan şikayet ediliyordu. Olayı

gözledek doğruluğunu saptadık ve ayaktan altılı ölçü aldığımızda şekildedeki ölçümümüz sonuçları aldık.

Genel hava girişi	0.7 mg/irβ
Alt taban yolu	1.3 mg/m ³
Ayak girişinden 10m yukarıda	20.8 mg/m ³
Ayak ortasında	11.8 "
Ayak çıkışından 10m aşağıda	4.8 "
Ayak çıkışında	4.4 "

Olayı yeniden gözden geçirdiğimizde ayak dibinden 10 m yukarıdan ayak eğimine diyagonal olarak geçen küçük bir atak nedeni ile yapılan sulamanın arıza boyunca tabana indiği ve arızanın altında kalan bölgede sulamanın hiçbir etkisi olmadığını gördük. Bu kezde arıza boyunca bacalar sürmek vasıtasıyla sulama işlemine devam edildi ve takip eden aylarda anılan ocaktaki toz ortalamasını 4,3 mg/m³ civarında kaldığı görüldü.

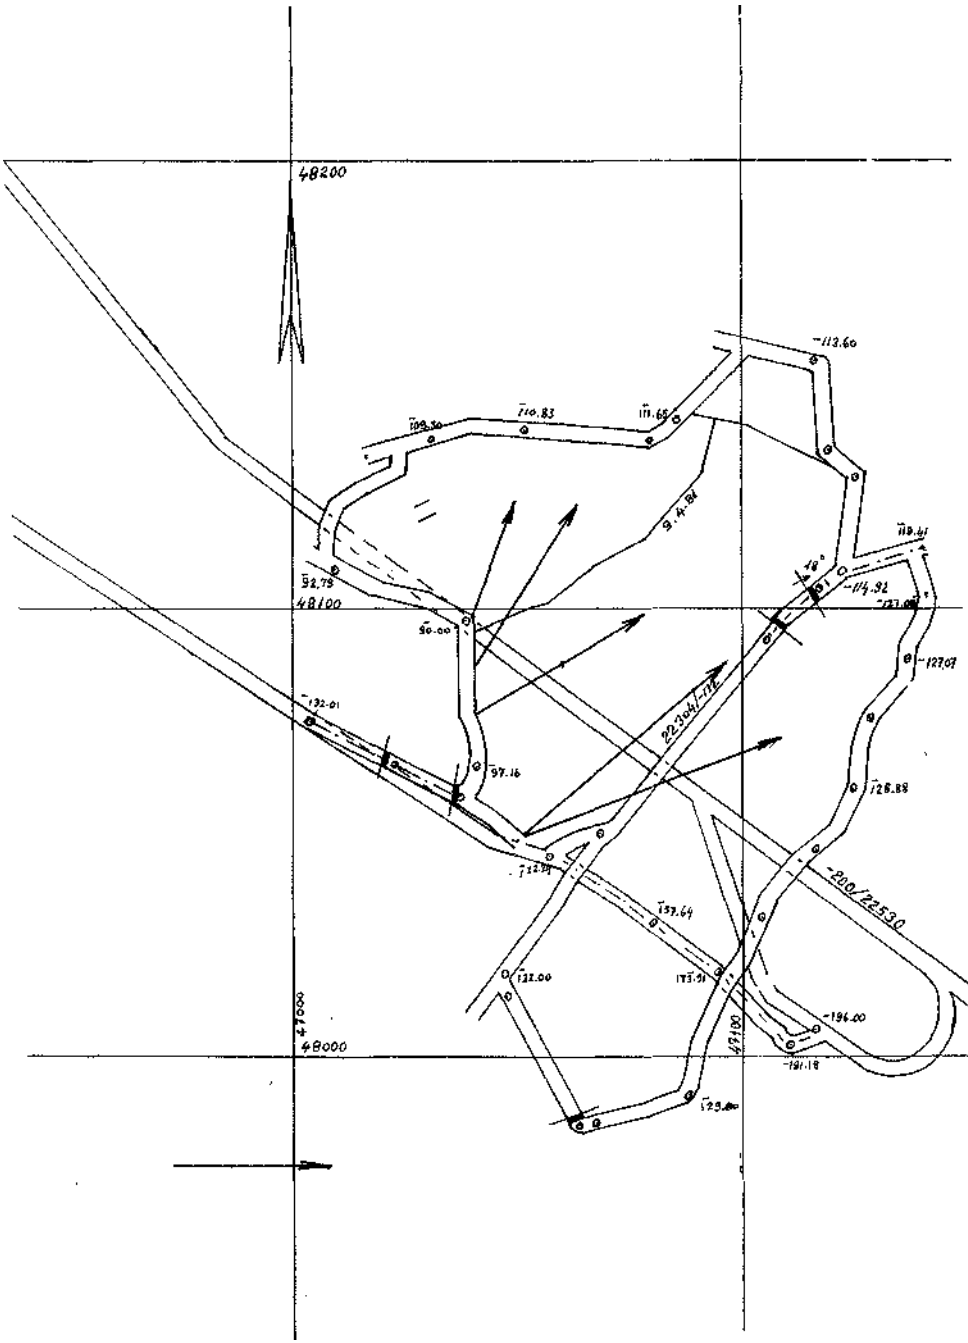
Şekil 3 Ayak içersine tavan taşına yapılan sondajlar 90/132/22304/22324 ÇAY
ÖÇAK - 4 -

Üretimin başlamasından sonra hertürlü çalışmalara karşın 1. ay ortalamasını 12.8 mg/ir³ 'ün altına düşürmek mümkün olmamıştır. Bu kez üst taban yolundan yine tavan taşına kadar bacaya girildi. Bu baca içerisinden tozlanmanın en yüksek olduğu böl-

ge istikamet verilmek suretiyle ilk sondaj 85 m uzunluğunda ve tavan taşı ile 5 derece eğim yapacak şekilde verildi, 40 m de sondaj muhafaza boruları yardımıyla sonda sıkıştırıldı ve su verilmeğe başlandı.

Bu tür sulama işlemlerinde su devamlı verilmekte ve su görülünceye kadar devam etmektedir. Bu panoda su 18 gün verildikten sonra domuz damı arkasından su damlasının görülmesinden sonra su verme işlemi bu delik için duruldurulmuş ve aynı baca içerisinde 40 m iik bir delik değişik istikamete açılarak oraya bağlanmıştır. Anılan ayakta uzun sondajlar suretiyle tozlanma devam eden aylarda sırasıyla,

Şubat	4.7 mg/m [^]	Haziran	2.1 mg/m [^]	Ekim	1.0 mg/m [^]
Mart	5.7 mg/m [^]	Temmuz	1.6 mg/m [^]	Kasım	1.3 mg/irß
Nisan	8.5 mg/m [^]	Ağustos	0.9 mg/m [^]		
Mayıs	4.6 mg/trß	Eylül	1.7 mg/m [^]

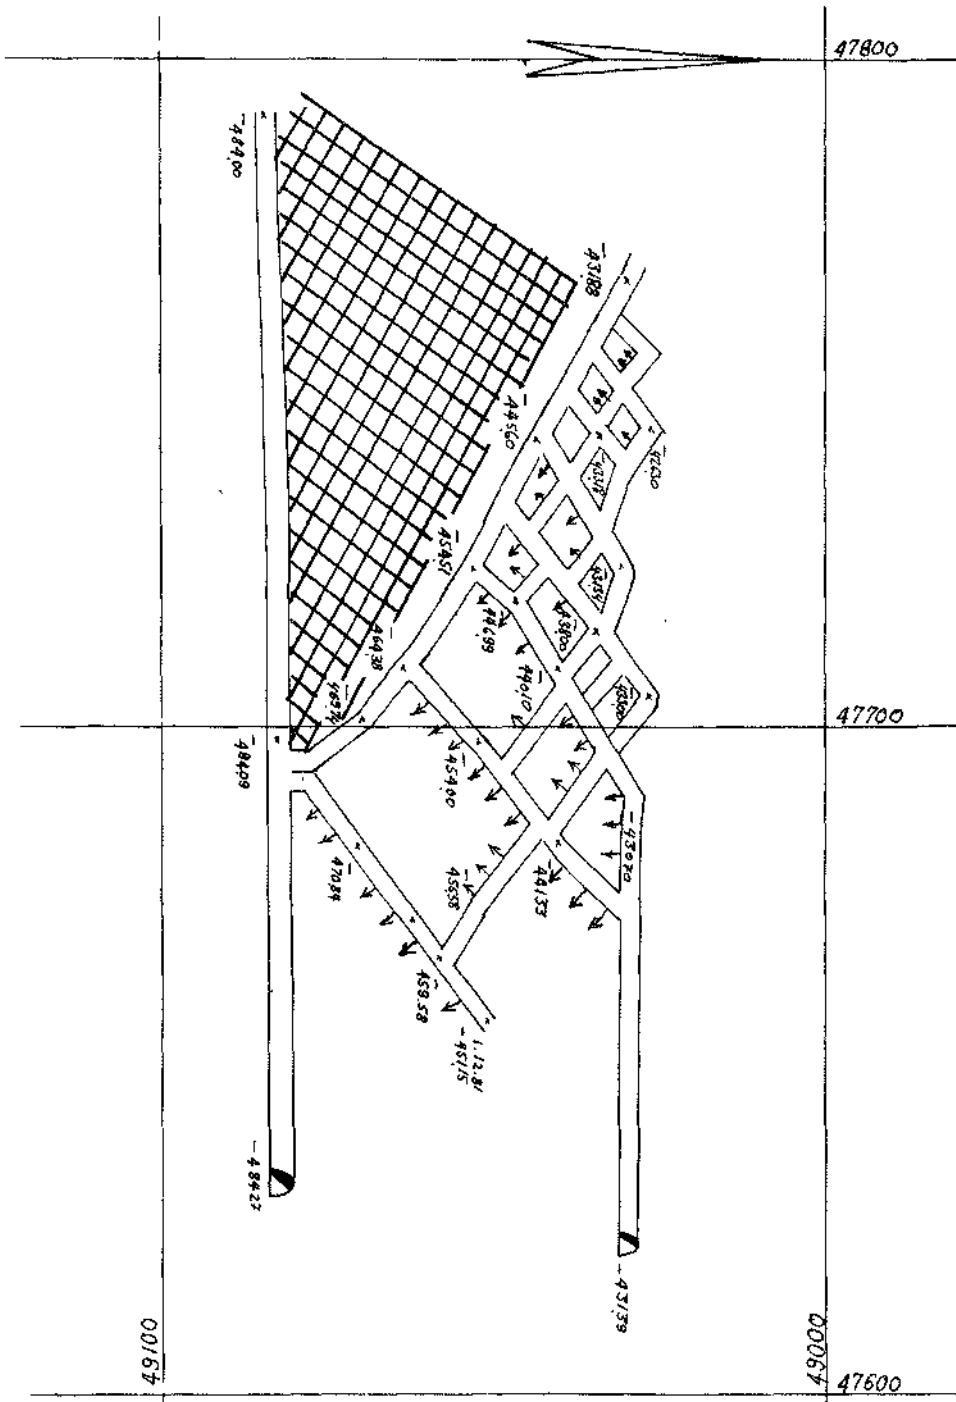
Yüze az derinlikte (1,20) su enjeksiyonu
KESİT -430/-485/22944/221008 ÇAY OCAK -- 3 --

Ayak eğimi 45 dereceden fazla ortalama 55 derecedir. Eğimin fazla olması nedeniyle ve ramble belli tondan fazla yapılamadığı bölümümüzde anılan ayakta, toplama bacaları (Kara Tumba) biçimi ile üretimi yapılmaktadır.

Ayağın eğiminin fazla olması ve toplama bacaları yöntemi, toplanma miktarını çok etkilemektedir. Bu nedenle anılan ayaklarda,

1. Anılan eğimlerde ve kılcal bacalarda hazırlık sırasında kömüre su enjeksiyonu yapılmaktadır.
2. Üst taban yollarında ve alt taban yollarında su fisketeleri kullanılmaktadır. Bu taş ocaklarda tozla mücadelede denilebilirki tam bacaya ulaşılmıştır.

Buralarda tozla mücadelenin yanında kömüre su enjeksiyonu ile tumbanın oturmasında da çok faydalı olmakta yani kazıya yardımda amacına ulaşmaktadır.

Ancak eğimin dik olması ve sulamanında yeteri derecede kontrolden uzak olması ana meyillerde taban koşullarının ve tahkimatın bozulmasını sağlamaktadır. Bu nedenle toz ve taban tavan koşullarının kontrolü iyice gözlenmek durumundadır.

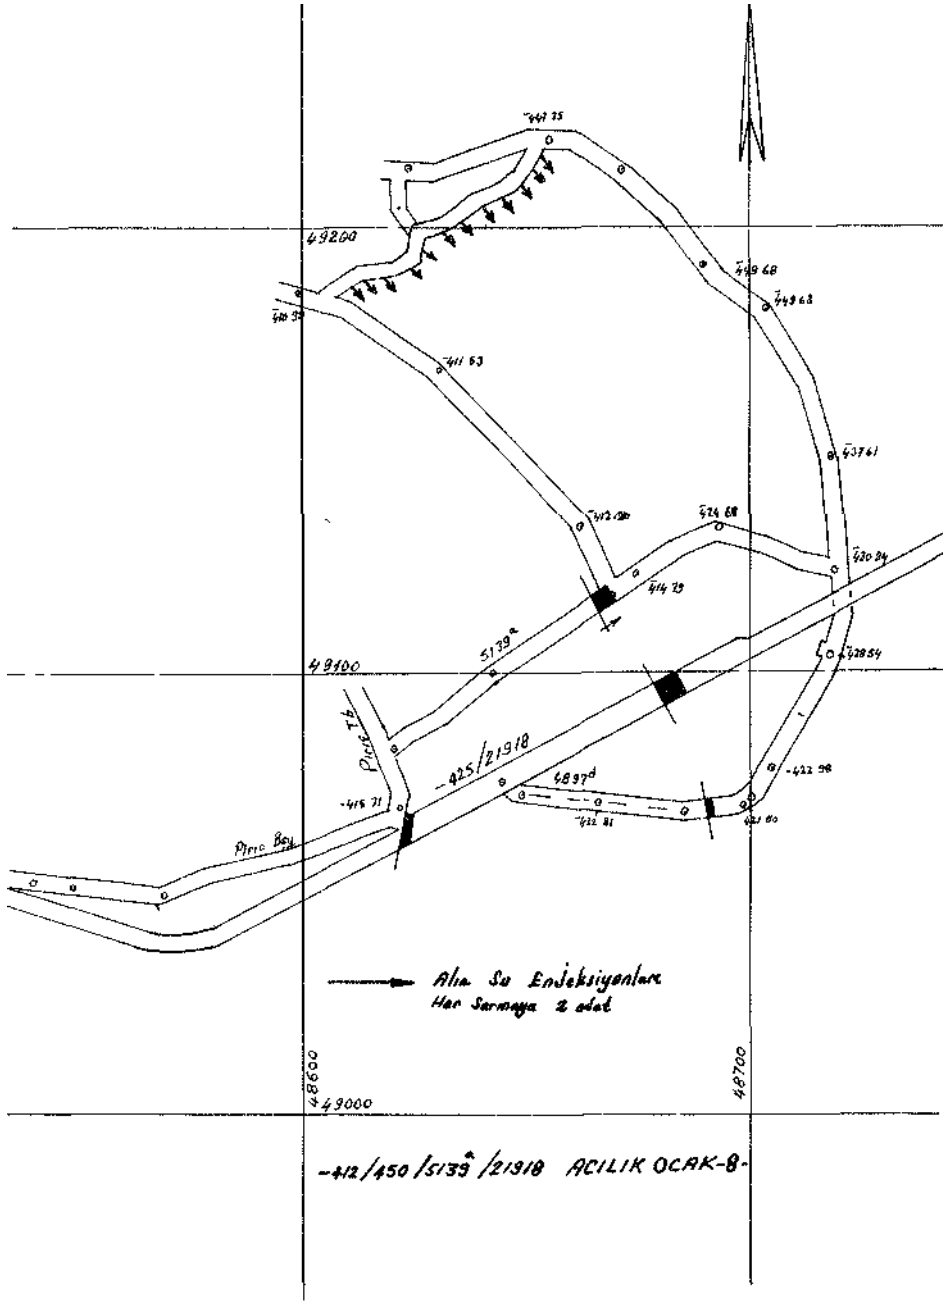
Alın su enjeksiyonları her sarmaya 2 adet
412/450/5139/21918 ACILIK OCAK —8—

Anılan yerdeki acılık ayak, livan ve taban ayak olmak üzere iki kat halinde çalışmakta idi. Üretim, acılık kömürünün çok sert olması nedeniyle ancak patlayıcı madde yardımı ile yapıldığından toz oranı yüksek olmakta idi, '

Bu ayakta standart önlemlerin ötesinde vardiyalarda çalışılacak sarmalara, tahkimat vardiyasında ortalama her sarmaya 2 delik açmak suretiyle arından su enjeksiyonu yapılmasıyla hem tozlanmaya mani olunmuş hemde kömürün kazılması çok kolaylaşmış ve su verilebilen sarmalarda kömürün arında tutulması için tahkimat yapılması zorunlu olmuştur.

Bu ocakta toz ölçümleri sırasıyla;
1981 yılı toz ölçümleri bölüm ortalamaları ise, aylara göre

9.6, 7.2, 3.0, 9.3, 2.4, 3.4, 4.5, 1.3, 1.8, 1.3,
2.9 mg/m³ olmuştur.
