Bostancı-Dudullu Metro Hattında Yaşanan Göçük Hakkında Kamuoyunun Bilgisine

TMMOB Maden Mühendisleri Odası
Yönetim Kurulu
2 Kasım 2018

Bostancı-Dudullu Metro Hattında Yaşanan Göçük Fotoğrafları

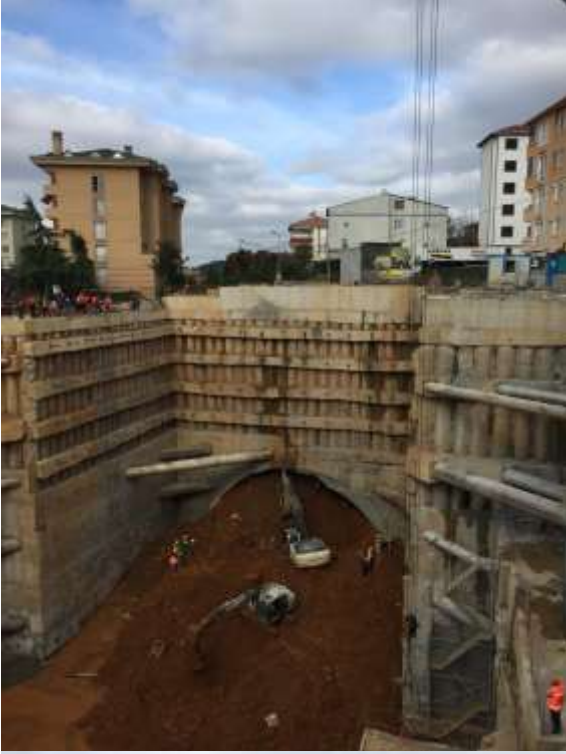
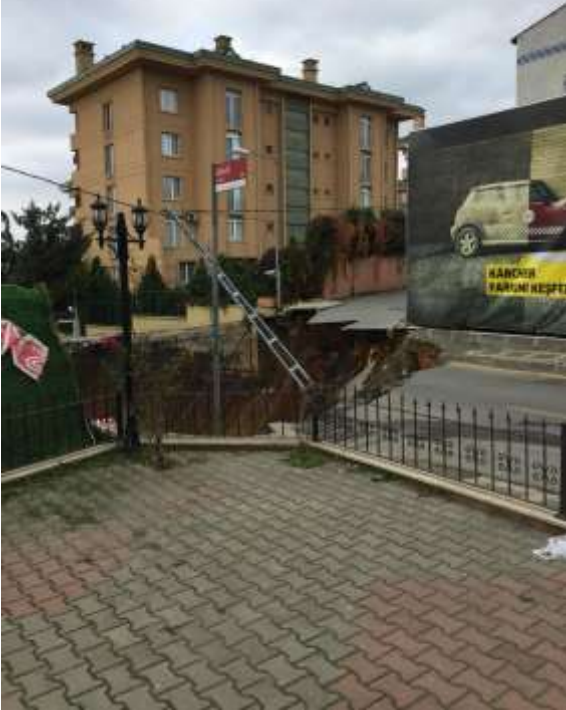
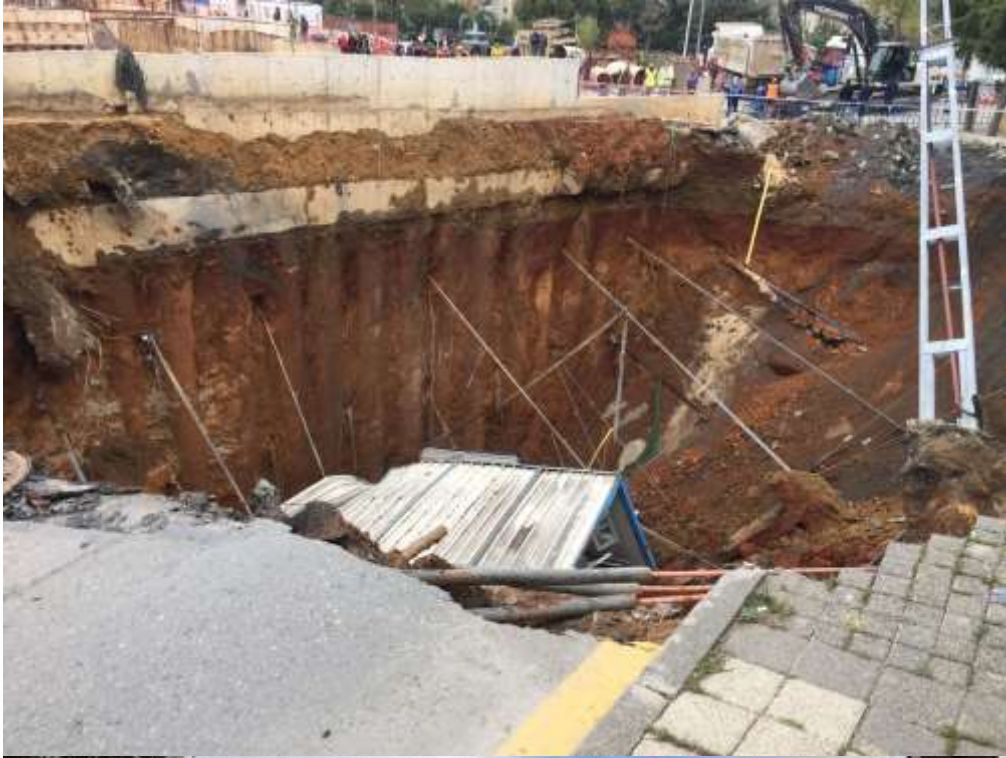
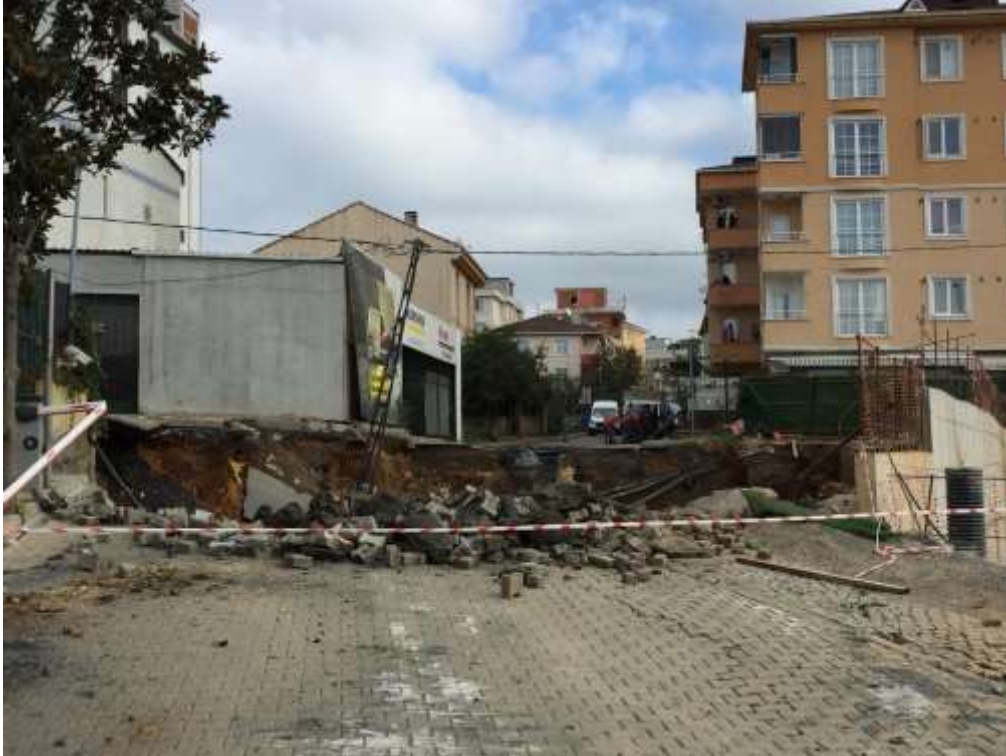
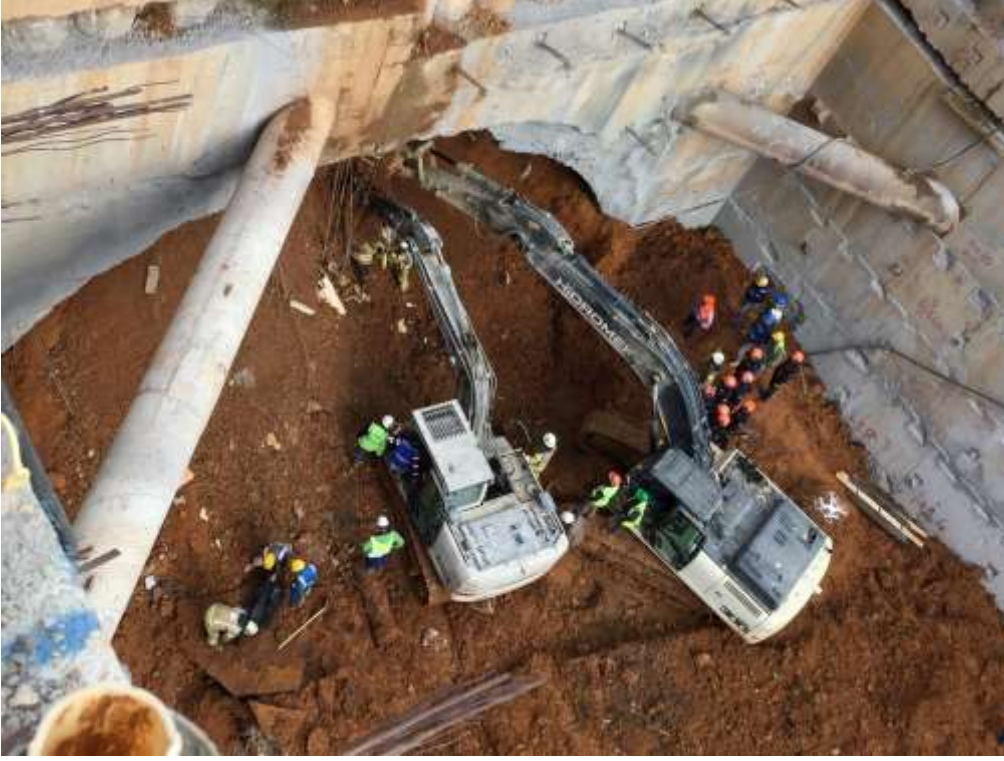
Ümraniye Parseller Mahallesi'nde devam eden Dudullu-Bostancı metro hattı çalışması sırasında 2 Kasım 2018 tarihinde saat 01.30 civarında, tünelde meydana gelen göçük sebebiyle inşaatı ait konteynır ile sitenin güvenlik kulübesi göçük altına kalmış ve iki güvenlik görevlisi hayatını kaybetmiştir.

Yaşanan bu kazanın bir eksiklikten kaynaklandığı açıktır. Bu eksikliğin belirlenmesi için detaylı olay yeri incelemelerinin yapılması gerekmektedir. Göçük tünel içerisinde gerçekleşmiş ve yaşanan bu göçük sebebiyle yüzeyde oluşan tasman (çökme) sebebiyle güvenlik kulübesi göçük içine kayarak 2 kişi hayatını kaybetmiştir.

Göçük sonrasında olay yerinde yapılan arama kurtarma çalışmaları AKUT, itfaiye ve yüklenici firma tarafından gerçekleştirilmiştir. Olay yerinde yapılan gözlemler sırasında tünel girişinde yapılan arama kurtarma çalışmalarının yeterli güvenlik önlemleri alınmadan yapıldığı gözlemlenmiştir.

Ayrıca tünel kazı destekleme işlerinde özellikle şehir içi tüneltiğinde “yüzeydeki deformasyonlar, yapılarda/binalarda yapısal hasarlara yol açabilir. Bu nedenle tünellerde geoteknik ölçümler yapılarak deformasyonlar düzenli olarak takip edilmeli ve raporlanmalıdır”.
