# KAYBOLMAK ÜZERE OLAN DEĞERLERDEN DİASPOR KRİSTALLERİ

Hüseyin Avni SAATCIOĞLU  
Maden Mühendisi  
Eti Holding A.Ş.

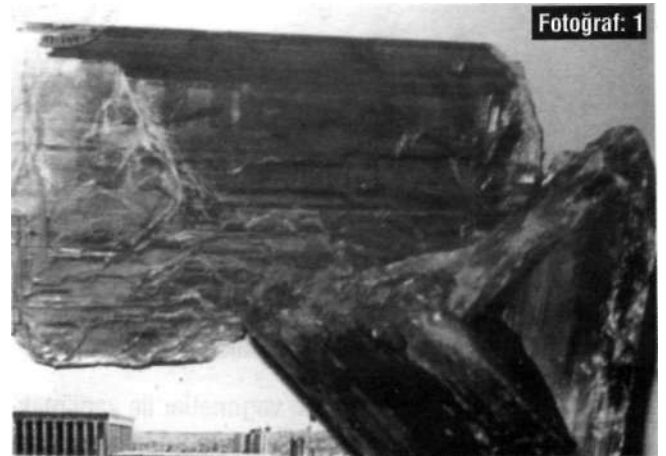
sinyen orojenezi ile şiddetli metamormizmaya uğrayarak diasporik boksitler oluşmuştur. ( Foto 2 ) Cevher sucuksu damar şeklinde SSE-NNW doğrultusunda, 65 - 80 derece, SSW eğimindedir. 2 - 8 metre kalınlığında, 350-380 metre boyunda ve ekonomik olarak kabul edilen derinlik ise 80-85 metredir.

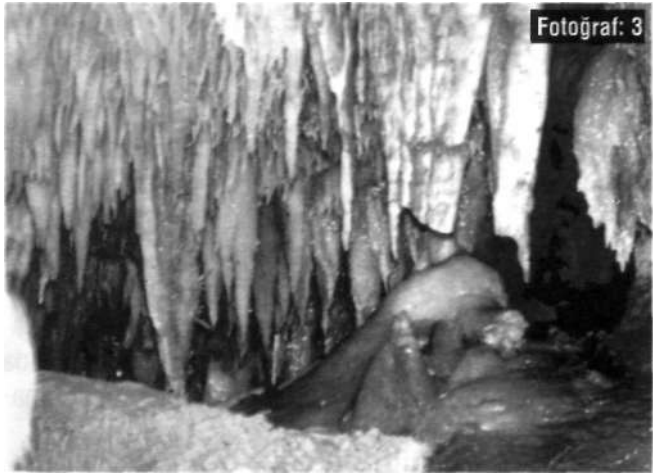
623 ara katının Lkuyu sol diliminin 45. metresinde karstik boşluğa rastlanmış ve benzeri olmayan bir güzellikle olan mağarayla karşılaşmıştır (Foto 3) Sarkıt ve' dikitlerin oluşumu renkleri ve temizliği hayretler uyandıracak güzelliktedir.

Karstik mağaranın havasının çok temiz olması ve nem oranının ocağın diğer bölgelerine oranla çok farklı olması ve dış ortam değerleri ile ilgisinin olmaması dikkat çekicidir. Mağarada 3-4 metre uzunluğunda sarkıtlara rastlanmış, bunların dikitlerle uyumu ve cidardaki kristallerin çeşitliliği ilerlemenin bu noktada durdurulmasına üst ve alt etajlarının ilerlemesinin kontrol edilmesine karar verilmesine sebep olmuştur.

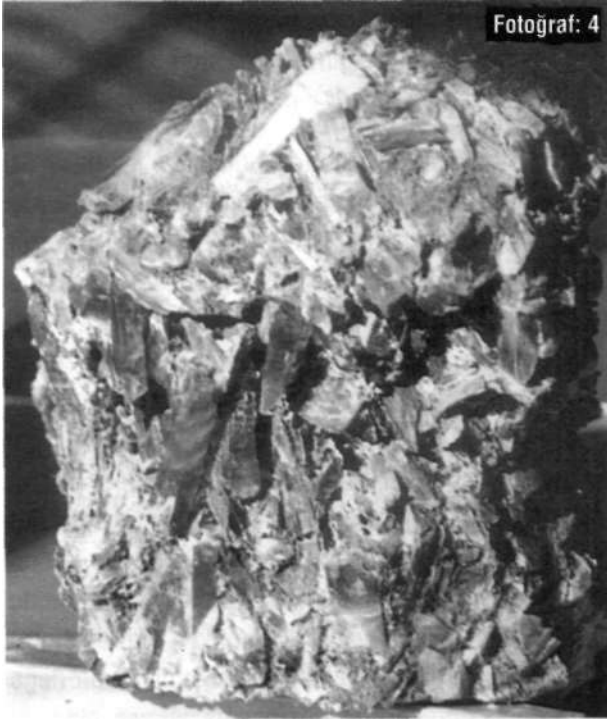
İrili ufaklı kristallerin takriben % 60-65 tam gelişmiş ve saydam değildir. Çoğunlukla yastık kristal şeklinde kristallenmiştir. (Foto. 4)

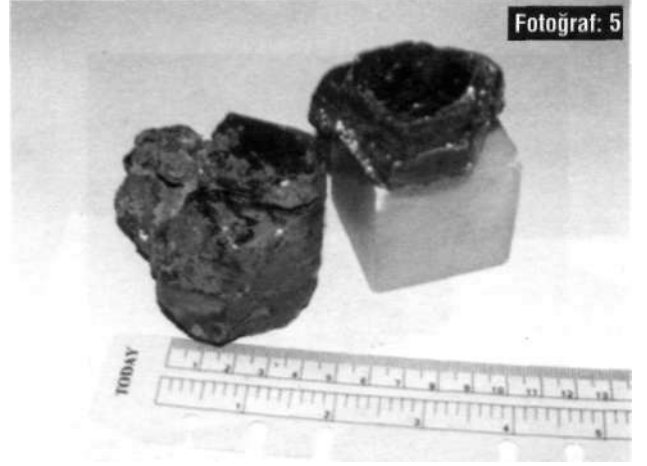
ve bu kristallerin güzelliği de dikkat çekicidir. (Foto. 5) Bu kristallerin boşluklarına diaspor, yastık kristallerinin yerleşmesi fakat diaspor kristallerinin bünyesinde buna ancak uçlarda bazen rastlanmaları ilginç bulunmuştur.

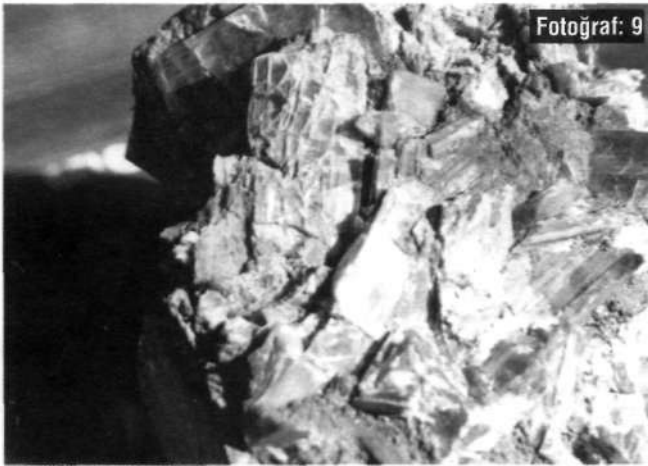
1972 yılında arama - hazırlık faaliyetleri başlayan yatakta 1982 yılının sonuna kadar Tali Etajla Göçertme (Ara Katlı Göçertme) yöntemiyle 213.000 ton Diasporitik Boksit üretimi yapılmıştır. Çok kaliteli cevheri yüksek randımanla üreten ocak; 1982 yılının sonunda işçi azaltma nedeniyle kapatılmıştır. Ekonomik mantığı tam olarak ortaya konmamışsa da satış darboğazının sebep olduğu stoklar faaliyetlerin durdurulmasına etkili olmuştur. Diasporitik Boksit üretimi esnasında; 1978 yılına kadar önemsenmeyen ve işçilerin zevklerine bırakılan Diaspor kristallerinin bu yıla kadar ki üretim miktarı hakkında net bir şey demek mümkün değildir. 1978-1982 yılları arasında 950-1000 kg. kristal üretilmiş ve yetkili makamlara sunulmuştur. Foto 1. de 1981 yılında çıkarılmış iki kristal görülmektedir.

muştur. (Foto. 1)
