**TMMOB MADEN MÜHENDİSLERİ ODASI
JEOTERMAL ÇALIŞMA GRUBU**

**MANİSA İLİ ALAŞEHİR İLÇESİ
ALKAN KÖYÜ MURATLAR MEVKİİNDEKİ
JEOTERMAL SAHADA AKIŞKAN PÜSKÜRMESİYLE İLGİLİ
TEKNİK RAPOR**

11 HAZİRAN 2012

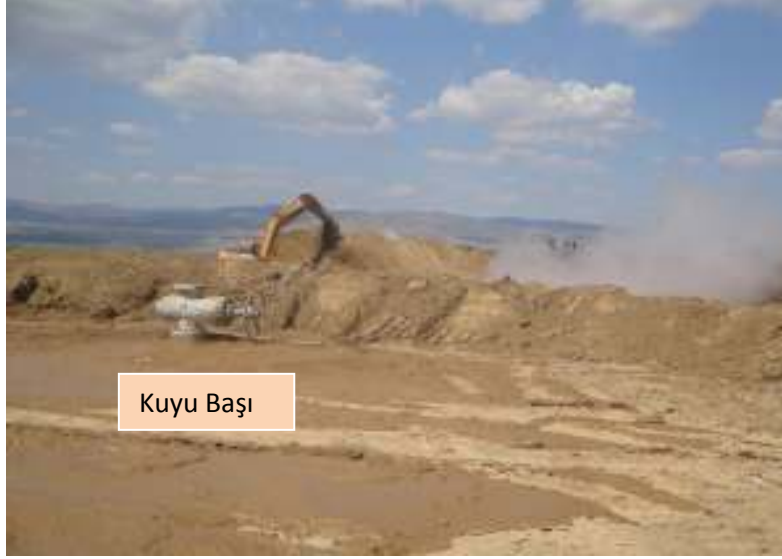
- En son püskürme 06.06.2012 tarihinde lokasyon betonunun hemen yanında oluşmuştur. (Resim 1) Son püskürmeden bir müddet önce sondaj lokasyonun etrafından gaz gelişleri olduğundan sondaj makinesi olay mahallinden uzaklaştırılmıştır.

Resim1. kuyu başı vanası ve 5. akışkan püskürme noktası

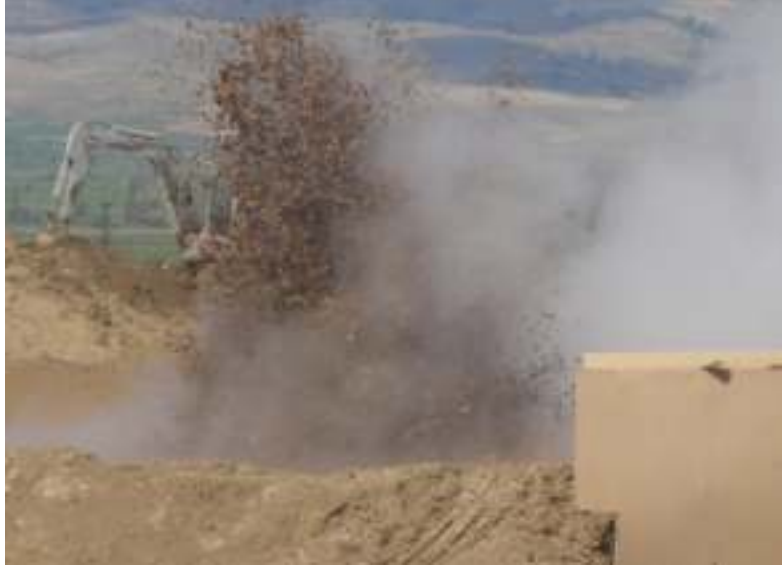
- Püsküren akışkanın atık havuzlarına taşınması için kanallar yapılmış, fakat akışkan ile birlikte çamur gelmesinden dolayı kanallar tıkanmıştır. Yüze püsküren akışkanın gayzer şeklinde (Resim 2) olduğu ve püskürme sırasında çamur havuzları oluşturduğu görülmüştür. Sondaj mahallinde biriken bu çamur kütleleri kamyonlarla atık havuzlarına taşınmaktadır.

Resim 2. Kuyuya yakın bir mesafede beşinci kez gerçekleşen akışkan püskürmesi

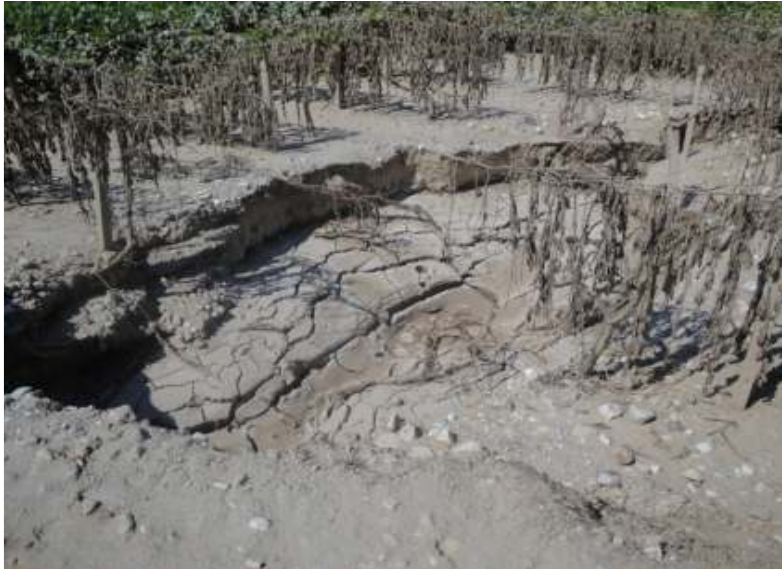
- Bu püskürmeler sırasında çevredeki üzüm bağlarından bazıları zarar görmüştür. (Resim 3)

Resim 3. İlk püsküren akışkan noktası ve zarar gören üzüm bağı
