ALPAGUT-DODURGA LİNYİT İŞLETMESİNDE GÖZLENEN TABAN KABARMA OLAYINI EN AZA İNDİRMEK İÇİN GELİŞTİRİLEN TAHKİMAT SİSTEMLERİ VE DENEME SONUÇLARI

Cemal BİRÖN (*)
Ergin ARIOĞLU (**)
Nuh BİLGİN (**)
D.Kaya ACAR (***)

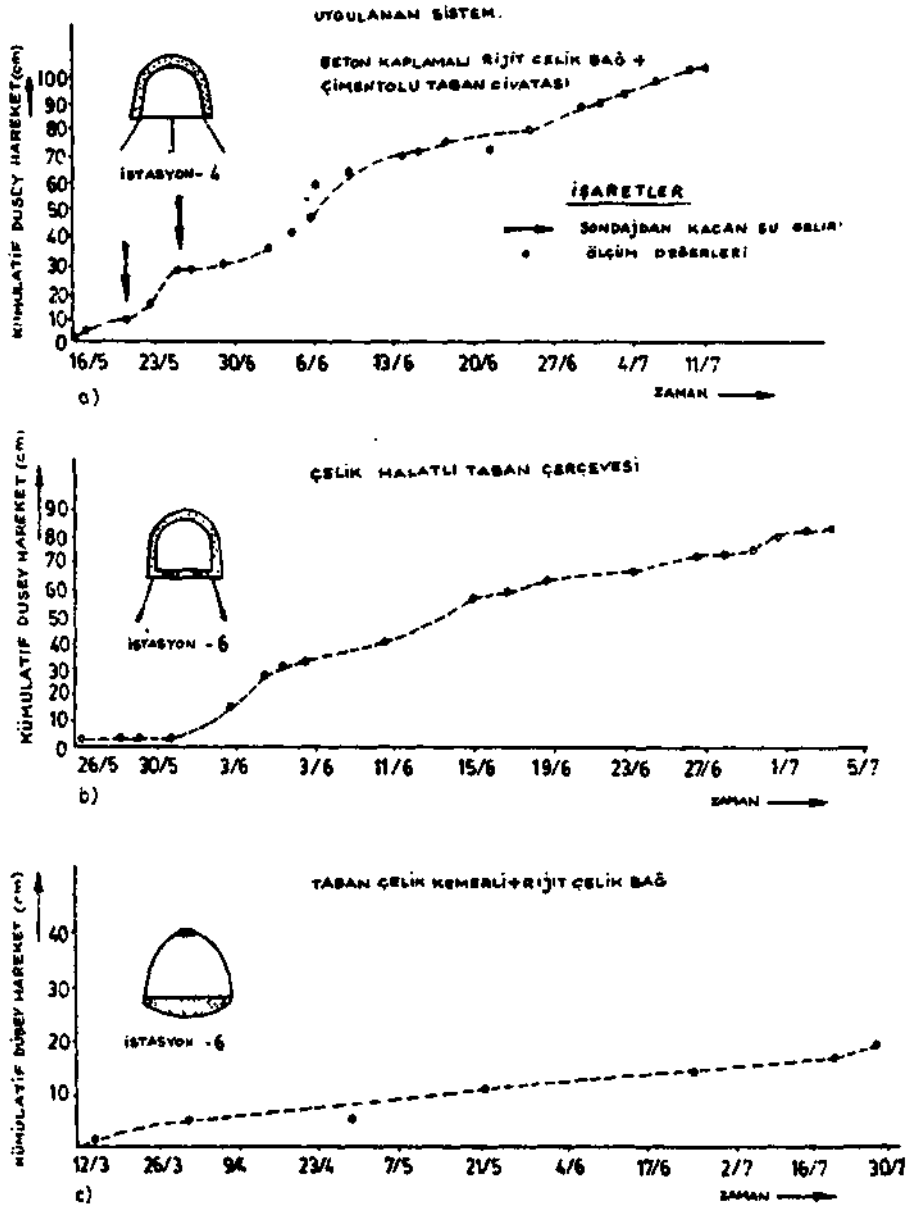
Şekil 10 — Denenen Tahkimat Sistemlerinde Gözlenen Düşey Hareketlerin Zamanla Değişimleri

Sistemin yerinde davranışını belirlemek için konverjans ölçümleri yapılmış ve Şekil 10 a'da zamanın fonksiyonu cinsinden değerlendirilmiştir. İzlendiği üzere, kümülatif düşey hareket 0,95 m. mertebesinde olup, yaklaşık 7 haftalık süre içinde 5 kere olmak üzere, 0,70 m.'ye ulaşan "taban indirme" işlemi yapılmıştır. Suyun, düşey hareket üzerindeki belirgin etkisi ilginçtir (Şekil 10). Sistem üzerinde ana tasarım ilkelerini önemli ölçüde zedeleyebilecek bazı "yapısal değişiklikler" yapılmıştır (4). Örneğin, formasyonun suya karşı aşırı duyarlılığı nedeniyle deliklerin "kuru delme" işlemiyle açılması gerekirken, delikler sulu olarak delinmiş, dolayısıyla taban cıvataları yerlerinden sıyrılıp yukarıya doğru çıkmışlardır. Böylelikle su gerek tabanın basınç direncini gerekse civata ile zemin arasındaki aderans köprüsünü sağlayacak harcın kayma dayanımını olumsuz yönde etkilemiştir. Diğer bir deyişle, su taban cıvatalarının taşıyıcılık performansını ortadan kaldırmıştır.

Bu sistemle tahkim edilen pilot bölgede gerçekleştirilen konverjans ölçmelerinin sonuçları Şekil 5.b'de belirtilmiştir. Buna göre, kümülatif düşey hareket 0,80 m. gözlenmiş olup, 5 haftalık süre içinde 4 kere olmak üzere 0,80 m.'ye varan "taban indirme" işlemi uygulanmıştır. Anılan sistemin ankraj deliklerinin delinmesi keza su ile yapıldığından, gerek delinen deliklerden gerek sondaj dolaşım suyunun bir kısmı galeri tabanına kaçmış ve bu su uygulama alanını etkilediği gibi, birinci sistemin bulunduğu alanı da geniş çapta etkilemiştir. Su kaçağının devam etmesi ve üst kaplama yapımının çok geç

Bu sistemle tahkim edilen deneme galerisinde (30263 batı lağım) düşey hareketin gelişimi Şekil 5.c'de gösterilmiştir. Değişim yakından incelendiğinde, toplam düşey hareketin 20 hafta sonunda 0,15* m. dolayında olduğu anlaşılmaktadır. Diğer denenen sistemlerle karşılaştırıldığında bu sistemin 4-5 ay gibi oldukça uzun bir dönem boyunca taban kabarmasına karşı çok başarılı bir performans gösterdiği açıktır. Elde edilen bu sonuç;
