K.B.İ. MURGUL ÇAKMAKKAYA VE DAMAR SAHALARINDA BİLGİSAYAR DESTEKLİ ŞEV STABİLİTE ANALİZİ

COMPUTER ASSISTED SLOPP STABILITY ANALYSIS IN
ÇAKMAKKAYA AND DAMAR FIELDS OF K.B.İ.
MURGUL COPPER MINE

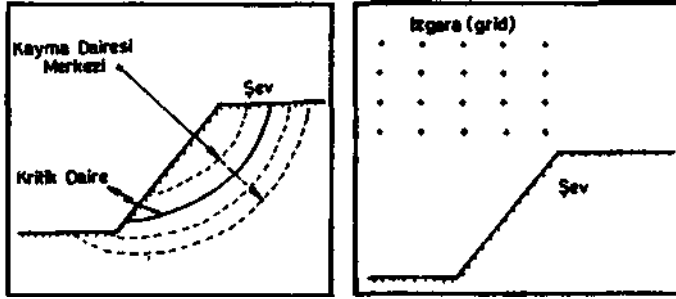
Şekil 5. Kritik Kayma Dairesinin Araştırılması

Şekil 6. Grid ile Kritik Kayma Dairesinin Sistematiik Olarak Arattırılması
