YANGIN SONUCU MERMER SÜTUNLARIN BAZI MÜHENDİSLİK ÖZELLİKLERİNDEKİ DEĞİŞİMLER

THE CHANGES OF THE ENGINEERING PROPERTIES OF MARBLE COLUMNS DUE TO FIRE

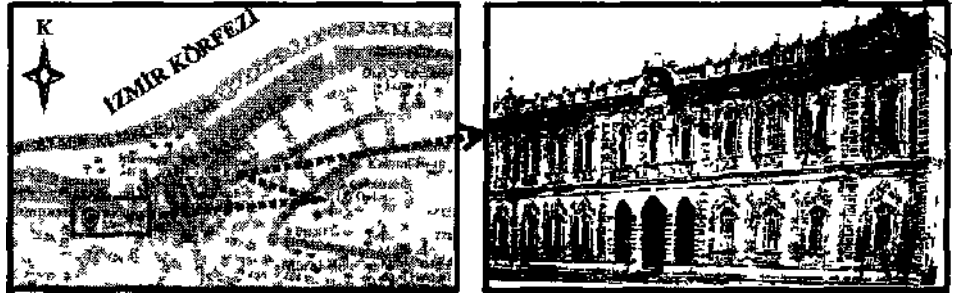
Şekil 1 : Tarihi lise binasının yangın Öncesindeki durumu.

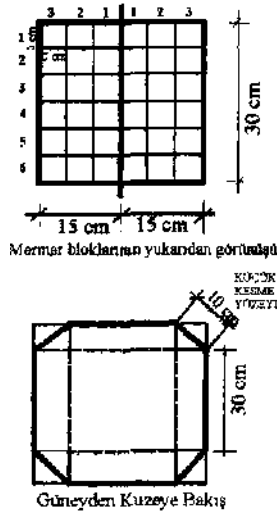
Mermer blokları sekizgen şekilli kesilmiş olup büyük yüzeyleri 30x30 cm, diğer dört adet küçük kesme yüzeyleri 7x7/2 cm boyutlarındadır (Şekil 2). Blokların incelenen yüzeyleri (grid ağı oluşturulan yüzeyler) güneye bakan büyük yüzeyleridir. Bu yüzeyler yangında oluşan yüksek ısıdan en çok etkilenen yüzeyler olup grid ağı bu yüzeyler üzerinde oluşturulmuştur (Şekil 2).

Şekil 2 : Taşıyıcı eleman olarak mermer kolonların (4 adet) ve her bir kolonu oluşturan sekiz adet mermer bloğu.

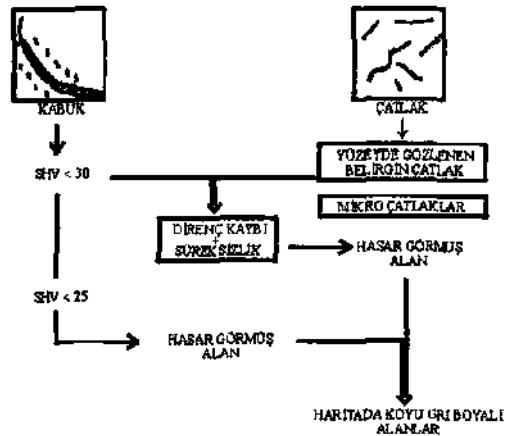
Şekil 7 : Deformasyon haritasındaki koyu gri boyalı alanları gösteren akış şeması.

Çatlak ve kabuk kabarmaları şeklinde çift yönlü etki ise; 2, 3, 4, 7, 9, 10 ve 13 numaralı mermer bloklarında bulunduğu yine aynı haritadan anlaşılmaktadır. Kabuk şeklinde kabarmalar yer yer 1-2,5 cm derinliğine erişmiş olup bazı bloklarda bu kısımlar koparak dökülmüş ve alttan taze, yüksek SHV değerine sahip kısımlar ortaya çıkmıştır.
