ZONGULDAK HAVZASINDAKİ TASMAN HASARLARI VE KENTİN GELECEĞİ

Selçuk BUYURGAN*

In the first section subsidence resulting from the mining operations at depth and the ensuing surface damage is explained together with the research work carried out at the Zonguldak Coal Basin.

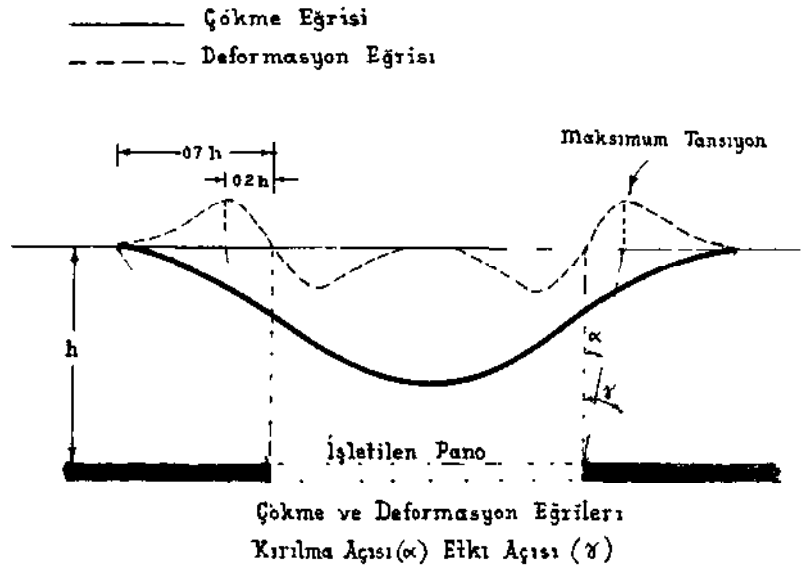
Şekil 1

Kırılma açısı ise yeryüzünde maksimum çekmenin görüldüğü noktayı yani kırılma noktasını, imalat kenarına bağlayan doğrunun düşeyle yaptığı açıdır. Çok kimse bu açıyı etki açısı gibi düşünerek topuk çizimine gittiği için hata yapmaktadır. Oysa bu açı etki açısından 18°-20° daha düşüktür. Ayrıca kırılma açısıyla tespit edilen yeryüzü noktasında en büyük hasar görülür (Şekil. 1).

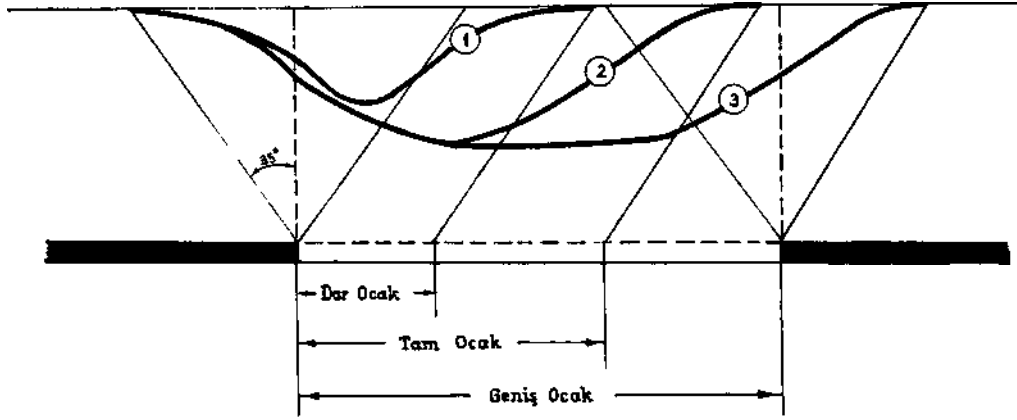
Şekil 2 Etkileyici Ocaklar

Tam etkileyici ocak imalatı biraz daha ilerlerse yeryüzündeki birçok noktada veya bir alan dahilinde maksimum çökmeler oluşur. Böyle imalata geniş etkileyici ocak denir.
