**YENİ ÇELİK, BOLU YERALTI OCAĞI GALERİLERİNDE MEYDANA
GELEN DURAYSIZLIK PROBLEMLERİNİN ANALİZİ**
**Analysis of Instability Problems of Main Roadways at Yeni Çeitek, Bolu
Underground Mine**

In this paper, the reasons and outcome of instability problems observed in main roadways opened in clay and marl formations at Yeni Çeitek Establishment, Bolu Colliery are investigated. Main roadways under examination have been opened in a syncline causing high amounts of residual tectonic stresses. Factors affecting the instability of roadways have been studied thoroughly by examining geology and tectonics of the area, convergence measuring stations to understand in-situ behaviour of supports and laboratory tests to find engineering properties of samples taken from nearby convergence measurement stations. As a conclusion, a new production strategy and a new support system are recommended.

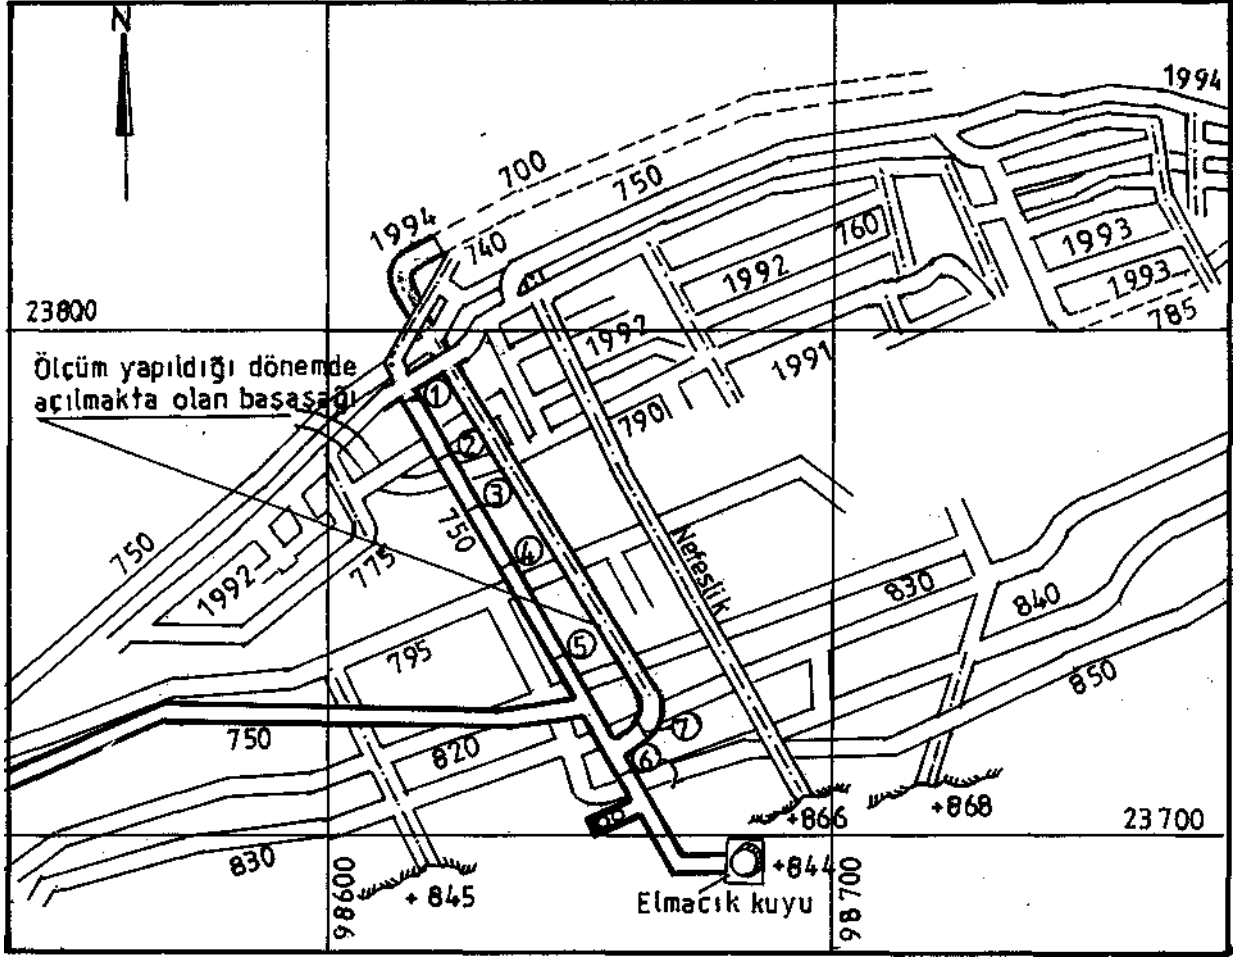
Şekil 4. Ocak planı üzerinde ölçüm istasyonlarının konumları.

Yapılan daralma ölçümleri sonunda 1, 2, 3, 4 ve 5 nolu istasyonlarda aşın taban kabarması ve az miktarda yanal daralma belirlenmiştir. Keson beton içine alınan 6. ve 7. istasyonlarda, da ölçümlerin yapıldığı 90 gün boyunca düşük oranlarda taban kabarması ve yanal daralma gözlenmiştir.

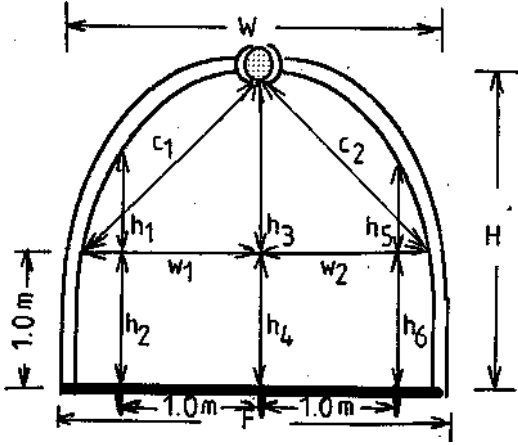
Şekil 5. Daralma ölçüm yöntemi.

Şekil 5'de verilen daralma ölçümü yöntemi ile çok yönlü olarak ölçüm yapılabilmektedir. Şerit metre ile ölçüm yapıldığı için basit ve kolaydır. Ancak ölçüm sırasında şerit metre düzgün ve gergin tutulmalıdır. Oluşumdan istasyonlarda ilk hafta hergün olmak üzere, daha sonraki haftalarda en az haftada bir ölçüm alınarak en az 3 ay ölçüm yapılmıştır.

Belirlenen istasyonlarda şerit metre ve şakul yardımı ile galeri ortasından sağa ve sola birer metre uzaklıklarda tabana 30 çm.'lik ağaç veya demir tespit çivisi çakılmıştır. Tavanda ise şakul ile üst noktalar belirlenmiştir. Tahkimatın tabanından 1 m. yükseklikte olacak şekilde yan noktalar işaretlenmiştir.

Böylece, sadece yükseklik ve genişlik değil tüm yönlerdeki mesafeler ölçülerek, oluşan daralma sonucunda, galerinin detormasyona uğramış profili tam olarak belirlenebilmektedir.
