Yeraltı Üretim Yöntemleri ve Mekamzasyon

Garp Linyitleri İşletmesi ve Seyitömer Linyitleri İşletmelerinde Birim Üretim Maliyetleri ve Etki Eden Parametreler

H.Akçakoca & H. Aykul & Ş.Yuvka & İ.M. Çokçeken & İ.G.Ediz
Dumlupınar Üniversitesi, Maden Mühendisliği Bölümü

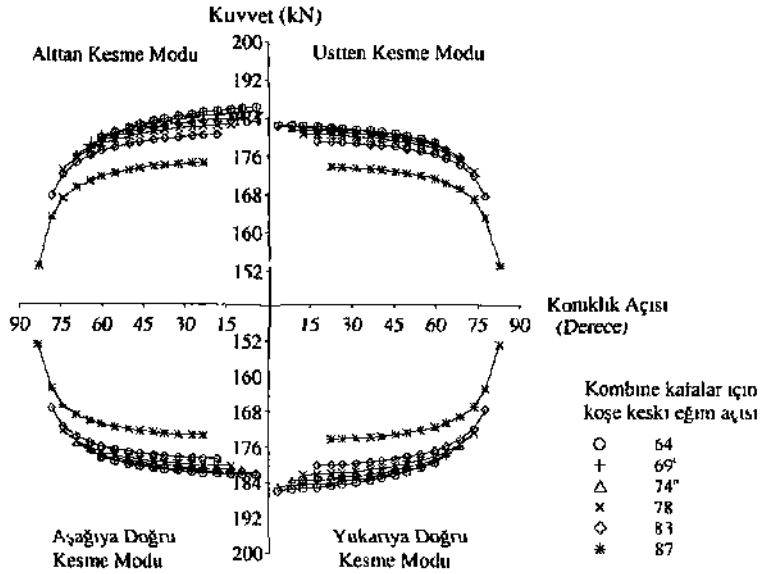
a) Küresel ve konik kafalar

b) Kombine kafalar

Şekil 7 Kesici kafalarda köşe keski eğim açısı ve koniklik açısının BKM'nın kayma durumuna etkisi (180 kesme sektörü)

Kesici kafa geometrilerinin kayma durumuna etkisi Şekil 7'de verilmiştir. Kuvvet değerleri küresel kafaların köşe keski eğim açısı ve konik kafaların koniklik açısı arttıkça azalmaktadır (Şek. 7a). Benzer eğilim kombine kafalarda da elde edilmiştir (Şek. 7b). Kuvvet değerlerinin düşüşü, 83° ve 87° koniklik açısına sahip yüksek koniklik açılı konik ve kombine kafalarda aniden artmaktadır.

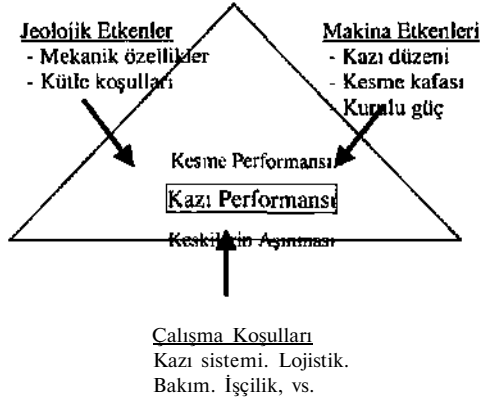
Şekil 1. GAM'da kazı performansını etkileyen etkenler (Thuro. & Plinniger. 1999).

Kazı makinasının; kesme kafası tasarımı, keski lipi, kazı düzeni ve kesme gücü kesme performansını direk olarak etkilemektedir. Çalışma yapılan yerin eğimi, kesiti, posta kaldırma, tahkimat

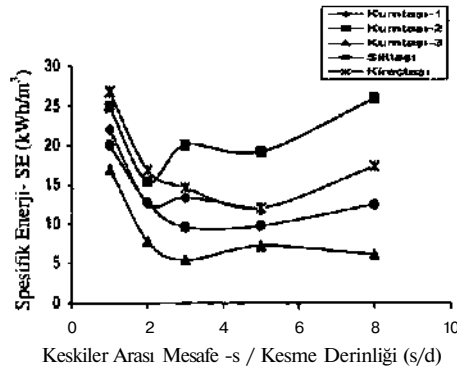
Şekil 3, Bağımlı kesme modunda kesme derinliği-d ile spesifik enerji-SE arasındaki ilişki.

11. aşamada yapılan deneylerde 9 mm'lik kesme derinliği için keski arası mesafe değişiminin SE üzerindeki etkileri incelenmiştir. Şekil 3'den de görülebileceği gibi, yine kumtaşı-2 örneğinde en yüksek SE değerleri elde edilmiştir. SE değerleri ile kayaçların tek eksenli basınç dayanımlarının doğrusal bir ilişki gösterdiği görülmüştür. Keski arası
