# G. L. İ. TUNÇBİLEK BÖLGESİNDE GALERİ AÇMA MAKİNASI İLE TAM MEKANİZE GALERİ AÇMA ÇALIŞMALARI VE ELDE EDİLEN SONUÇLARIN DEĞERLENDİRİLMESİ

*G.L.İ. Tunçbilek Bölgesi Yeraltı İşletmesinde tam mekanize galeri açma çalışmaları 1974 yılında başlamıştır.*

*Çalışmalar kollu tip Dosco Roadheader Mk 2 A galeri açma makinası ile yapılmıştır. Makina ile önce 936 metrelik bir amenejman galerisi sürülmüş, daha sonra ikinci bir galeride 1002 metre ilerleme yapılarak toplam 1938 metre galeri açılmıştır.*

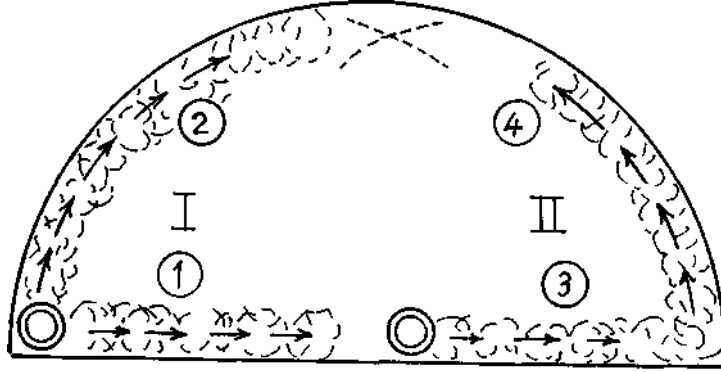
Şekil 11

○ İlk giriş yeri → Kazı yönü

bitirdikten sonra diğer pozisyona başlamalıdır. Önce hangi pozisyonda kazı yapılacağı duruma göre tesbit edilir. Aynadaki makinanın sola ya da sağa pozisyonlanmasından sonra (Şekil 11, I ya da II), önce soldan sağa doğru taban kesilecektir. (1) ya da (3) taban kesildikten sonra profil kazılacaktır (2) ya da (4) (Şekil. 11)

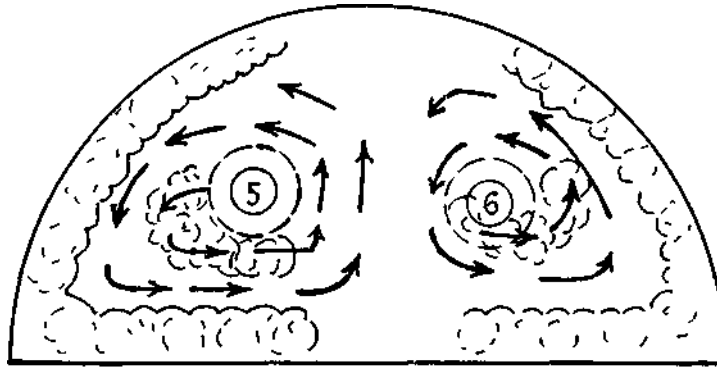
Şekil 12

Geniş kesitli galenlerde kazı

Taban ve profilin kesilmesinden sonra geri kalan orta kısımlar Yöntem: I'de açıklanan şekilde kolayca ve kısa zamanda kazıtılabilir (Şekil 12) (5) ya da (6))
